Dringende Kunden-Sicherheitsmeldung

FAN 915-416 Revision 2 ABL90 FLEX und ABL90 FLEX PLUS Risiko einer falschen Zeit und potenziell verzerrter Ergebnisse

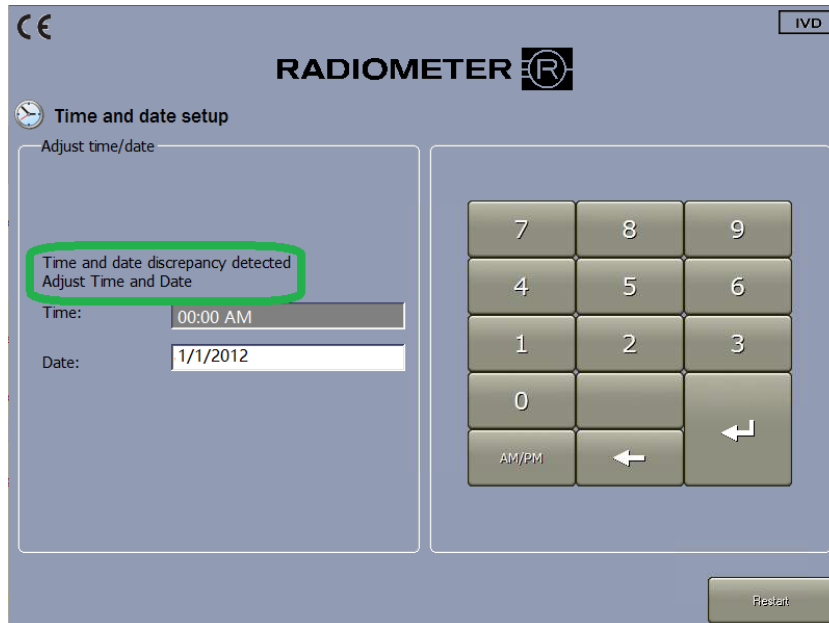
Das Software-Update stellt sicher, dass der Analysator jede Datums- und Zeitdiskrepanz erkennt, die bei einem Start nach einer abrupten Stromunterbrechung auftreten kann. Wenn dies erkannt wird, wird der Analysator:

*Zeit- und Datumsdiskrepanz erkannt
Zeit und Datum einstellen*

- Der Bediener muss dann die Uhrzeit und das Datum einstellen und Neustart drücken, um die Eingaben zu bestätigen und den Analysator neu zu starten.

Wenn der Analysator beim Starten den obigen Bildschirm anzeigt, stellen Sie die Uhrzeit und das Datum ein.
