Avis urgent de sécurité

FAN 915-416 Révision 2 ABL90 FLEX et ABL90 FLEX PLUS Risque de temps incorrect et de résultats potentiellement biaisés

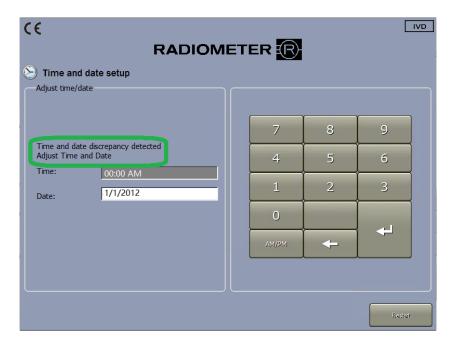
La mise à jour du logiciel garantit que l'analyseur détectera tout écart de date et d'heure qui pourrait apparaître lors d'un démarrage après une brusque coupure de courant. Lorsqu'il est détecté, l'analyseur va :

Divergence de l'heure et de la date détectée Régler l'heure et la date

• L'opérateur doit ensuite régler l'heure et la date et appuyer sur Restart pour confirmer et redémarrer l'analyseur.

Si l'analyseur affiche l'écran ci-dessus pendant le démarrage, réglez l'heure et la date.
