## DRINGENDER SICHERHEITSHINWEIS

### Nimbus 4 & Nimbus Professional Matratzen – Risiko des übermäßigen Aufblasens

**Datum:** 20.04.2021

**Sicherheitshinweis:** FSN-SUZ-001-2021

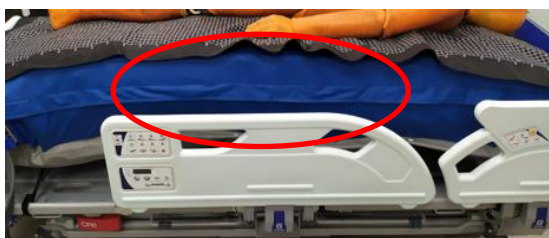
Arjo erreichte eine limitierte Anzahl an Meldungen, von übermäßig aufgeblasenen Nimbus 4/Professional-Matratzen, welches äußerst ungewöhnliche Umstände voraussetzt. Dies ist ein sehr seltenes Vorkommnis und es gibt keine Meldungen von Konsequenzen für die Gesundheit von Patient oder Pflegepersonal auf Grund dieses Problems.

Aus unseren Untersuchung geht hervor, dass es eine geringe Wahrscheinlichkeit für einen Sturz des Patienten von der Matratze gibt falls der Fehler auftauchen sollte und nicht vom Pflegepersonal entdeckt werden würde. Das Problem wird verursacht durch interne Komponenten, welche nach einer gewissen Zeit versagen. Dies ist sehr selten, kann jedoch erst nachdem das Produkt zerlegt wurde erkannt werden.

Matratze mit  
Fehlfunktion

1. Verlegen Sie den Patienten auf eine andere passende Matratze.
2. Drehen Sie den Motor ab und Ziehen Sie den Stecker aus der Steckdose.
3. Deaktivieren Sie die Matratzentülle wie im Video beschrieben damit die angesammelte Luft frei entweichen kann. Verwenden Sie einen Schraubenzieher mit einem Durchmesser von 2-3 mm. Stellen Sie sicher, dass die Membran durchstoßen ist.

**HINWEIS: Die Matratzentülle schränkt die Menge der entweichenden Überschussluft ein. Das Entfernen der Membran beeinflusst die Funktionalität nur insofern, dass die Überschussluft besser entweichen kann. Dieser Prozess verursacht keine neuen Risiken.**
