An die Kunden und Anwender des
Intensivbeatmungsgeräts
elisa 300, elisa 500, elisa 600, elisa 800 und elisa 800^{VIT}

Wichtige Sicherheitsinformation! FSN 20020_001

Panel-Reboot SW 2.02.x, 2.04.0, 2.04.1, 2.04.2 und 2.05.x

14.02.2020

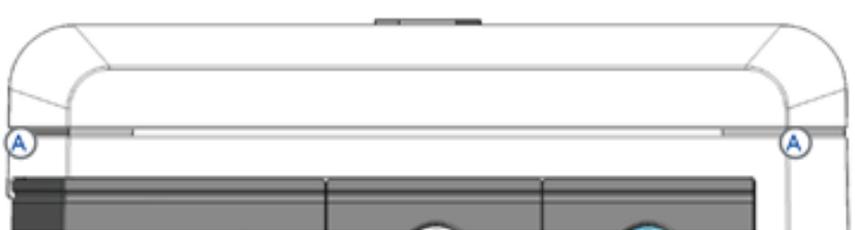
Abbildung 1: Alarmecken Bedieneinheit

Die Bewertung verschiedener Kundenreklamationen hat ein Problem mit Abstürzen
beim Arbeiten mit der grafischen Benutzeroberfläche ergeben, welche zu einem
Neustart der Bedieneinheit (Monitor) führt. Unter bestimmten Umständen kann es
zu einem Neustart des Bildschirms kommen.

- Wurde lediglich ein Neustart der Bedieneinheit erzwungen, so erfolgt eine kurze akustische und optische Alarmierung mit niedriger Priorität (mittels der Alarmecken an der Beatmungseinheit, siehe Abbildung 1 - Punkt A), siehe Tabelle Punkt 1.
- War zum Zeitpunkt des erzwungenen Neustarts des Bildschirms bereits ein Alarm aktiv (z.B. „Minutenvolumen hoch“) oder es tritt ein neuer Alarm auf, übernimmt die Beatmungseinheit die optische und akustische Alarmierung, siehe Tabelle Punkt 2 und 3.
- Sind die akustischen Alarme mittels Pause-Taste stumm geschaltet, alarmiert die Beatmungseinheit nur optisch für den Zeitraum der Inaktivierung der akustischen Alarme, siehe Punkt 4.
- Bei einem schwerwiegenden Fehler des Beatmungsgerätes ertönt ein gleichbleibender Alarmton und die Alarmecken der Bedieneinheit leuchten dauerhaft rot, Siehe Punkt 5.

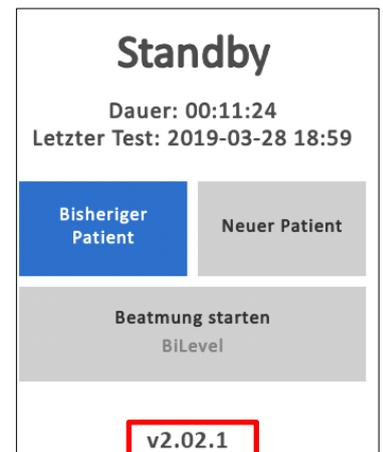
1. Schalten Sie das Beatmungsgerät ein.
2. Die Software-Version ist direkt im „Standby-Modus“ oder dem Systemtest-Bildschirm unten links zu sehen, wie auf der Abb. zu sehen.
3. Wird die Software-Version **SW 2.02.x, 2.04.0, 2.04.1, 2.04.2 und 2.05.x angezeigt**, ist Ihr Beatmungsgerät von der Sicherheitsmitteilung betroffen.
