## **Dringende Sicherheitsinformation**

### **Reveal LINQ™ mit TruRhythm™ Insertable Cardiac Monitoring Systems**

Brady- und Pause-Erkennung nach partiellem elektrischem Neustart deaktiviert  
Softwareaktualisierung verfügbar

#### **Medtronic Referenz: FA978 Phase II**

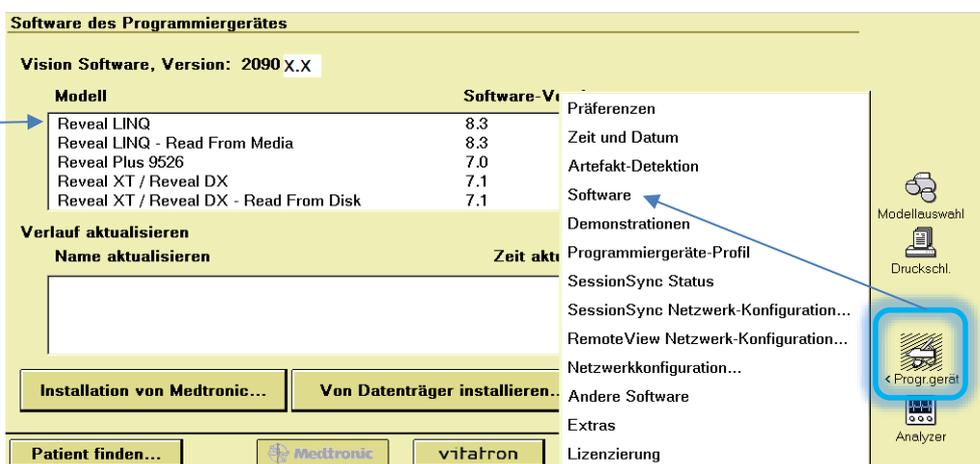
Tippen Sie auf das Programmiergerätesymbol auf dem *Find Patient* (Patient suchen) Bildschirm des Programmiergeräts, wählen Sie „Software“ und blättern Sie durch die Liste der installierten Anwendungen, um die Reveal LINQ Software Version 8.3 zu finden.
