Dringende Sicherheitsinformation

LINQ II™ Implantierbare Herzmonitore / Ereignisrekorder

Brady-, Pause- und PVC-Erkennung nach partiellem elektrischem Neustart
deaktiviert

Medtronic Referenz: FA979 Phase II

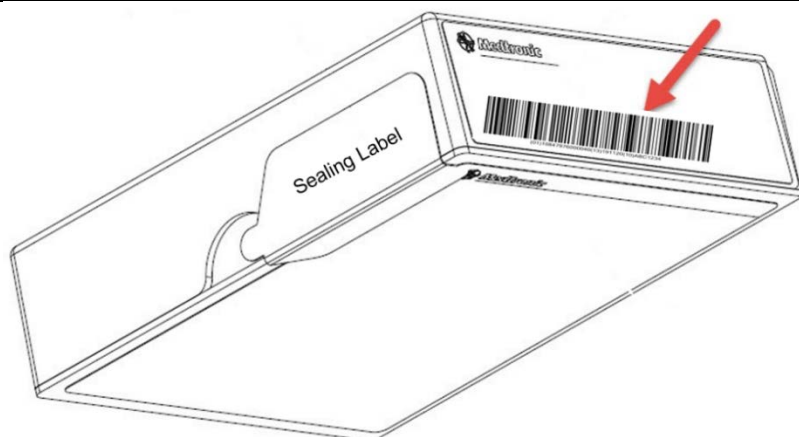
Schritt 1:

Suchen Sie das Etikett mit dem Barcode an einem der kurzen Enden der LINQ II-Verpackung (auf jeder LINQ II-Verpackung befindet sich nur ein Barcode).

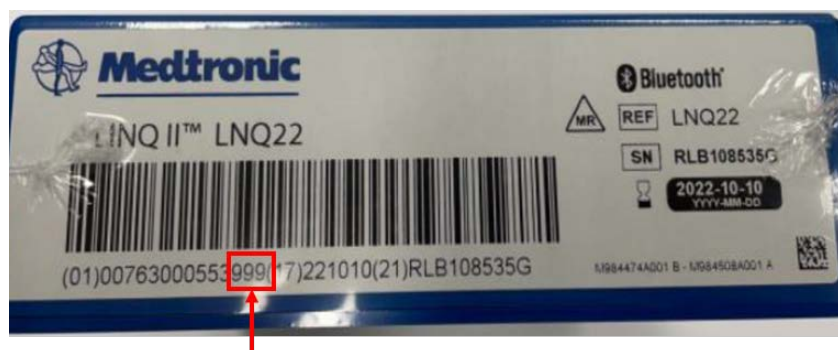
Schritt 2:

Die neue LINQ II GTIN befindet sich unterhalb des Barcodes und **endet mit „999“** (im roten Kästchen dargestellt).

LINQ II-Geräte mit dieser NEUEN GTIN haben eine aktualisierte Software und sind **NICHT anfällig** für das Problem, bei dem Brady-, Pause- und PVC-Erkennungen bei einem partiellen elektrischen Neustart deaktiviert werden.

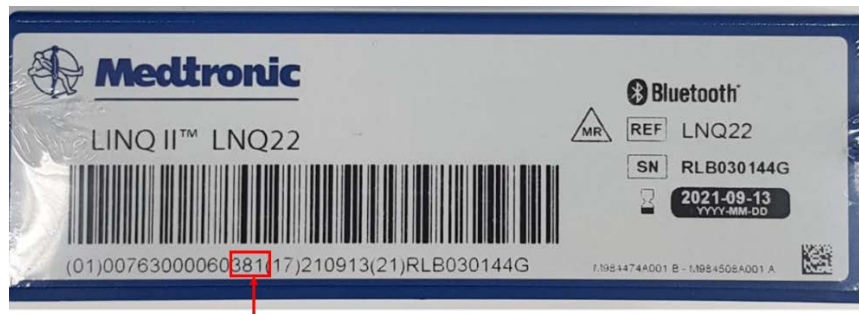
Schritt 3:

Die vorherige LINQ II GTIN befindet sich ebenfalls unterhalb des Barcodes und **endet mit „381“** (im roten Kästchen dargestellt).

Geben Sie alle LINQ II-Geräte mit dieser GTIN zurück. Diese Geräte können nicht vor Ort mit neuer Software aktualisiert werden und **sind anfällig** für das Problem, bei dem Brady-, Pause- und PVC-Erkennungen bei einem partiellen elektrischen Neustart deaktiviert werden.
