Systèmes de monitoring cardiaque insérables (MCI) LINQ II™

Désactivation des détections Brady, Pause et ESV suite à une réinitialisation électrique partielle

Numéro de modèle concerné	Description du modèle
LNQ22	LINQ II™

Référence Medtronic : FA979 Phase II

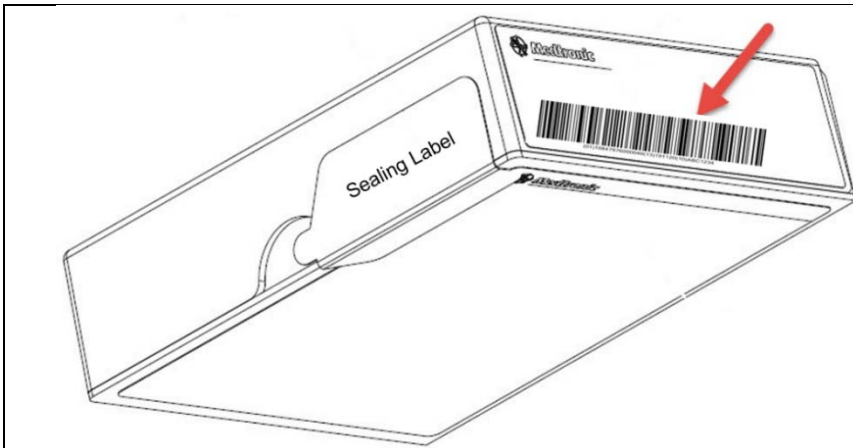
Étape 1 :

Localisez l'étiquette avec un code-barres sur l'une des extrémités courtes de l'emballage du LINQ II (il n'y a qu'un seul code-barres sur l'emballage du LINQ II).

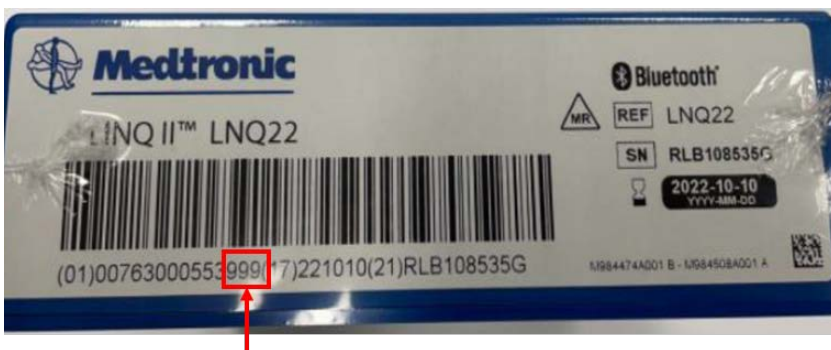
Étape 2 :

Le nouveau GTIN LINQ II est situé sous le code-barres et **se termine par « 999 »** (indiqué dans l'encadré rouge).

Les appareils MCI LINQ II avec ce NOUVEAU GTIN ont un logiciel mis à jour et **NE SONT PAS susceptibles** au problème de désactivation des détections des événements Brady, Pause et ESV après réinitialisation électrique partielle.

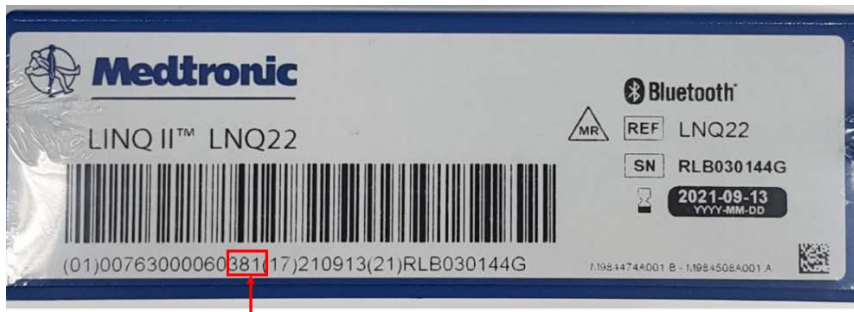
Étape 3 :

Le GTIN de l'ancien LINQ II est situé sous le code-barres et **se termine par « 381 »** (indiqué dans l'encadré rouge).

Retournez tous les appareils LINQ II avec ce GTIN. Ces unités ne peuvent pas être mises à jour sur place avec le nouveau logiciel et **SONT susceptibles** au problème de désactivation des détections des événements Brady, Pause et ESV après réinitialisation électrique partielle.

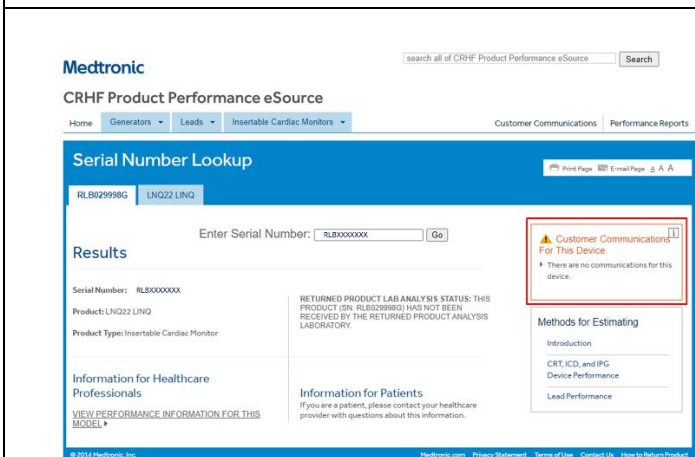
Étape 3 :

L'écran qui en résulte indique si une communication client s'applique à ce numéro de série (dans le cadre rouge à droite de l'écran). Si l'appareil LINQ II **N'A PAS** reçu la nouvelle mise à jour du logiciel, un lien vers une communication sera présent dans l'encadré rouge.

Retournez tous les appareils LINQ II inutilisés avec un avis de communication client actif. Ces unités ne peuvent pas être mises à jour sur place avec le nouveau logiciel et **SONT susceptibles** au problème de désactivation des détections des événements Brady, Pause et ESV après réinitialisation électrique partielle.
