**Avviso di sicurezza**

FSN 72800751 Revisione: A

Maggio 2021

Fluoroscopia TC continua montaggio a soffitto DVI – Braccio CCT opzione DVI – Gruppo staffa monitor  
Usura significativa della staffa del monitor per fluoroscopia CCT montata nel braccio di sospensione

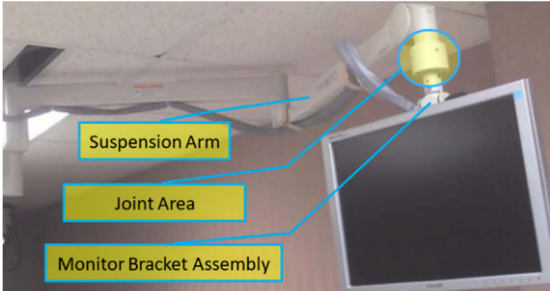
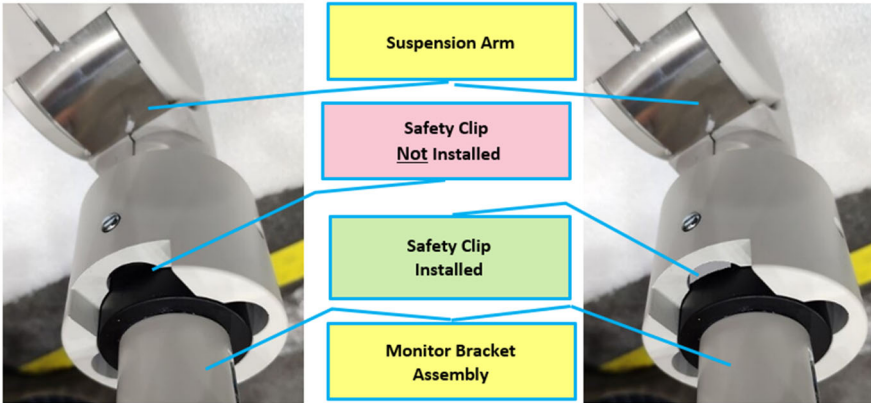
| <b>DESCRIZIONE DEL PROBLEMA</b> | L'usura significativa dell'albero del gruppo staffa del monitor, se non viene riconosciuta, potrebbe causare il distacco del gruppo staffa del monitor dal braccio di sospensione. |
| <b>MISURE DA ADOTTARE DA PARTE DEL CLIENTE/UTENTE</b> | <ul style="list-style-type: none"> <li>• Prestare attenzione a questo rischio quando la molletta di sicurezza non è presente nel gruppo di giunzione tra il gruppo staffa del monitor e il braccio di sospensione a soffitto.</li> <li>• Ispezionare l'area di giunzione del braccio per montaggio a soffitto DVI CCT (l'area cerchiata nell'immagine a destra) e verificare che la molletta di sicurezza sia installata (come illustrato nelle immagini seguenti).</li> <li>• Quando si verifica questo pericolo, il monitor può risultare difficile da ruotare rispetto al braccio di sospensione.</li> </ul> <p>(continua nella pagina successiva)</p> |

| <b>MISURE DA ADOTTARE<br/>DA PARTE DEL<br/>CLIENTE/UTENTE</b> | <p><i>(continua dalla pagina precedente)</i></p> <p>Quando vengono riconosciuti questi sintomi, al fine di prevenire il verificarsi di una situazione pericolosa, adottare le seguenti misure:</p> <ul style="list-style-type: none"><li>▪ interrompere l'uso clinico del monitor sospeso</li><li>▪ allontanare il braccio del monitor dalle persone</li><li>▪ contattare l'assistenza Philips per le riparazioni.</li></ul> <p>La preghiamo di confermare la ricezione del presente avviso compilando, firmando e restituendo il modulo allegato alla fine della presente comunicazione all'indirizzo e-mail indicato.</p> |
| <b>PROGRAMMA DI<br/>INTERVENTO PHILIPS</b> | <p>Philips ispezionerà i sistemi tramite l'azione correttiva FCO 72800751. I sistemi che non superano l'ispezione visiva saranno corretti tramite l'azione correttiva FCO 72800752.</p> |
