Welch Allyn, Inc. 4341 State Street Road Skaneateles Falls, NY 13153 États-Unis	<b>URGENT : Avis relatif à la sécurité</b>	FA-2021-05-001-SKF-004
--	--	------------------------

Thermomètre auriculaire Braun® Thermoscan® Pro 6000

Risque potentiel de surchauffe de la pointe de sonde

Identifiant FSCA : FA-2021-05-001-SKF-004

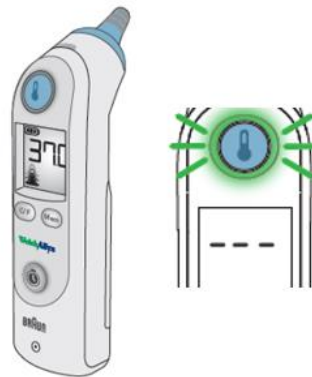
Figure 1

Notre enquête a confirmé que la surchauffe de la pointe de sonde découlait d'une infiltration de fluide. L'infiltration de fluide entraîne un comportement irrégulier de la sonde, ce qui ne permet pas à la fonction d'atténuation de sécurité intégrée (désactivation de l'élément chauffant) de fonctionner correctement. La majorité des dispositifs dont la pointe de sonde entre en surchauffe présentent l'un de ces deux comportements au moment de l'activation :

1. la bague située autour du bouton de mesure clignote en vert au lieu d'indiquer un état opérationnel (voyant vert continu) ;
2. Le dispositif doit être redémarré plusieurs fois avant d'être à l'état opérationnel (voyant vert continu). Voir la Figure 1.

2. n'utilisez pas le dispositif si la bague située autour du bouton de mesure clignote en vert et ne présente pas un « état opérationnel » (voyant vert continu) et contactez le Service clients de Hillrom pour signaler le problème ;

3. n'utilisez pas le dispositif s'il est nécessaire de le redémarrer plusieurs fois avant d'être en « état opérationnel » (voyant vert continu) et contactez le Service clients de Hillrom pour signaler le problème ;
