Welch Allyn, Inc. 4341 State Street Road Skaneateles Falls, NY 13153 USA	URGENTE: avviso di sicurezza	FA-2021-05-001-SKF-004
---	-------------------------------------	------------------------

Termometro auricolare Braun® ThermoScan® Pro 6000

potenziale pericolo di surriscaldamento della punta della sonda

Identificatore FSCA: FA-2021-05-001-SKF-004

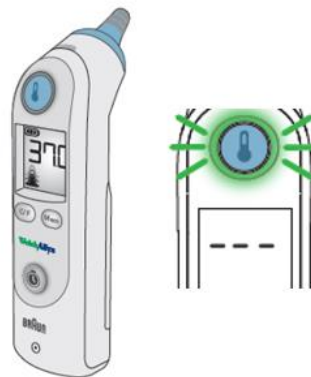
Figura 1

1. l'anello attorno al pulsante di misurazione mostra una luce lampeggiante anziché lo stato di pronto al funzionamento contrassegnato dalla luce verde fissa;
2. il dispositivo richiede diverse accensioni prima di passare allo stato di pronto al funzionamento (luce verde fissa). Vedere la figura 1.

2. non utilizzare il dispositivo se l'anello attorno al pulsante di misurazione mostra una luce lampeggiante anziché lo stato di «pronto al funzionamento» (luce verde fissa) e contattare il servizio clienti Hillrom per segnalare questo problema;

3. non utilizzare il dispositivo se quest'ultimo richiede diverse accensioni prima di attivare lo stato di «pronto al funzionamento» (luce verde fissa) e contattare il servizio clienti Hillrom per segnalare questo problema.
