DRINGENDE Sicherheitsmitteilung

Trilogy Evo und Trilogy Evo O2

August 2021

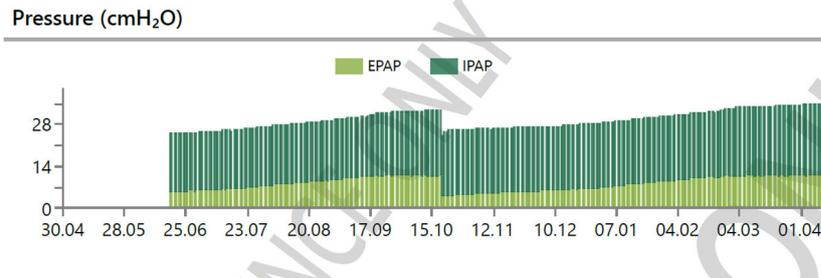
Anhand der folgenden Methoden sollte überprüft werden, ob eine Druckabweichung aufgetreten ist, da diese von den Alarmen nicht erkannt wird:

- i. Der Pneumologe oder Arzt kann ein Ansteigen bzw. Abfallen des Drucks durch Beobachtung des Drucktrendberichts in Care Orchestrator/Care Orchestrator Essence (siehe Abb. unten) erkennen.

Wenn eine Druckabweichung festgestellt wird, MUSS die Entscheidung, das Gerät auf die ursprünglichen, vorgesehenen Einstellungen zurückzusetzen, in Absprache mit einem Kliniker getroffen werden. Bei kurzzeitiger Unterbrechung der Therapie sind nach Bedarf Maßnahmen zur Unterstützung des Patienten zu ergreifen.

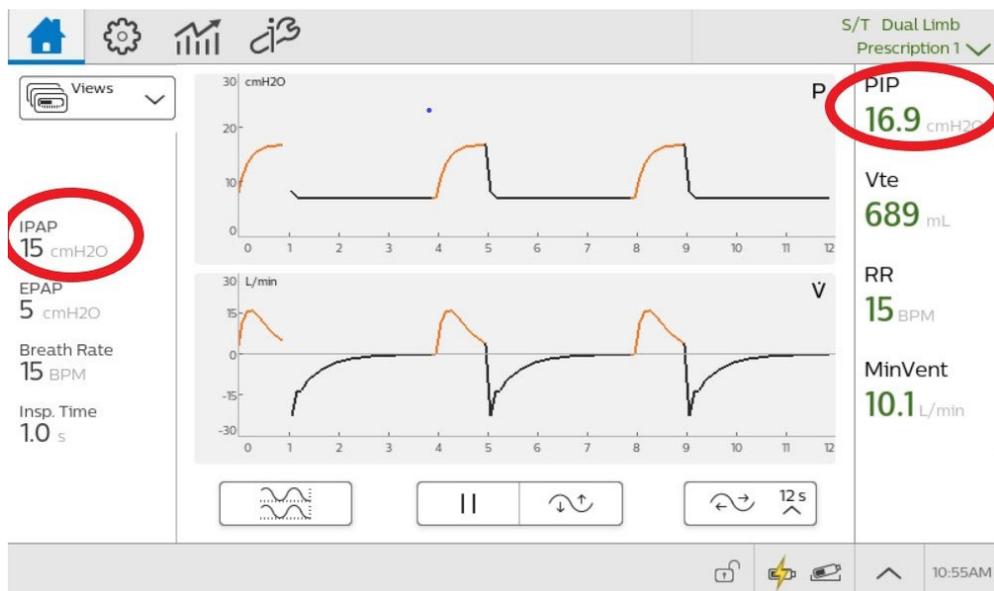
- ii. Das Pflegepersonal kann den Druckanstieg durch Beobachtung der gemessenen Parameter auf dem Bildschirm des Geräts erkennen (PIP-Messwert oder Druckkurve, siehe Abb. unten. Aufgrund des Druckanstiegs beträgt der tatsächlich zugeführte Druck 16,9 cmH₂O, obwohl der IPAP auf 15 cmH₂O eingestellt ist).
