## **DRINGENDE Sicherheitsmitteilung**

Trilogy EV300 und Trilogy Evo O2

August 2021

**Betrifft: Trilogy EV300 und Trilogy Evo O2 (2021-07-A)**

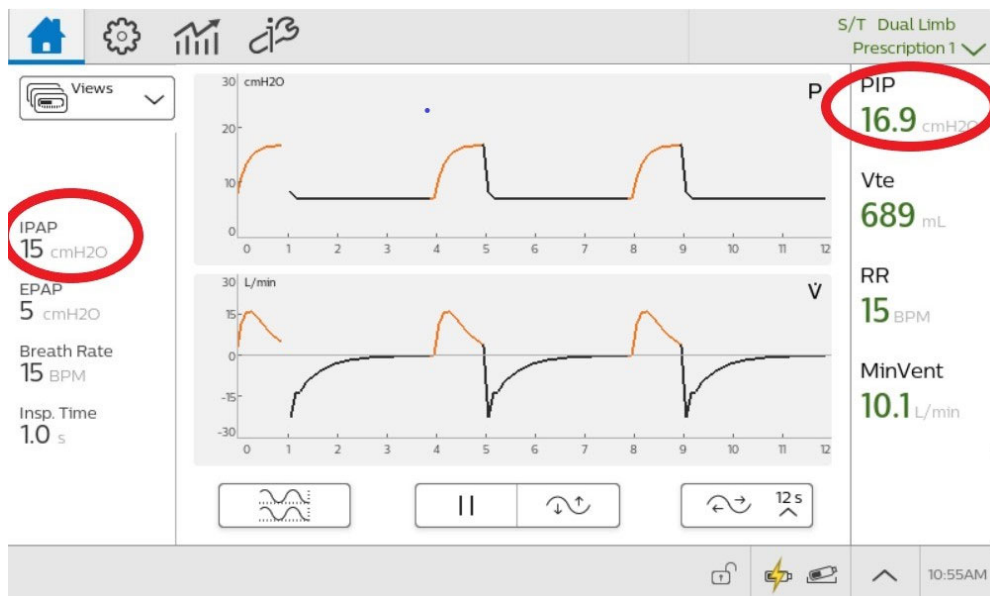
Wenn ein Trilogy EV300 oder Trilogy Evo O2 Gerät kontinuierlich ohne Therapieunterbrechung über Wochen bis Monate verwendet wird, kann der Basisdruck (d.h. der ursprünglich für den Patienten eingestellte Druck) mit einer Rate von bis etwa 2 cmH<sub>2</sub>O pro Monat ansteigen oder abfallen. Diese Erhöhung gilt für den PEEP und den Inspirationsdruck in gleichem Maße. Als maximale Druckabweichung wurde eine Verschiebung von 10 cmH<sub>2</sub>O vom Basisdruck beobachtet. Die Druckregulierungsalarme werden bei diesem Problem nicht angezeigt.

Das Pflegepersonal/Klinikteam kann den Druckanstieg durch Beobachtung der gemessenen Parameter auf dem Bildschirm des Geräts erkennen (PIP-Messwert oder Druckkurve, siehe Abb. unten. Aufgrund des Druckanstiegs beträgt der tatsächlich zugeführte Druck 16,9 cmH<sub>2</sub>O, obwohl der IPAP auf 15 cmH<sub>2</sub>O eingestellt ist).

**Wenn eine Druckabweichung festgestellt wird, MUSS die Entscheidung, das Gerät auf die ursprünglichen, vorgesehenen Einstellungen zurückzusetzen, in Absprache mit einem Kliniker getroffen werden. Bei kurzzeitiger Unterbrechung der Therapie sind nach Bedarf Maßnahmen zur Unterstützung des Patienten zu ergreifen.**
