## Notification de sécurité produit URGENTE

Trilogy Evo et Trilogy Evo O2

Août 2021

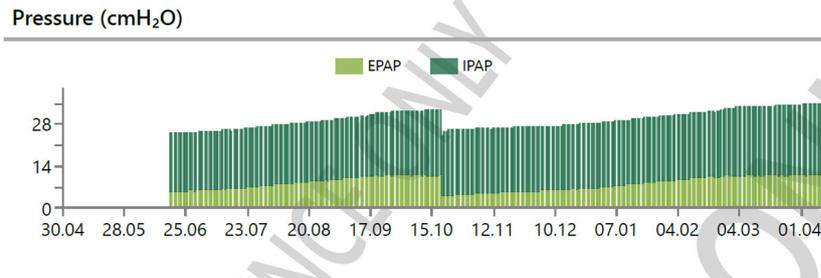
- i. Le clinicien spécialisé dans les soins respiratoires ou le médecin peut détecter l'augmentation ou la diminution de la pression en observant le rapport de tendance de la pression dans Care Orchestrator/Care Orchestrator Essence, comme illustré ci-dessous.

**Si une variation de pression est détectée, la décision de réinitialiser l'appareil et de rétablir les réglages d'origine prévus DOIT être prise en consultation avec un clinicien. Prenez les mesures nécessaires pour assister le patient pendant une brève interruption du traitement, si nécessaire.**

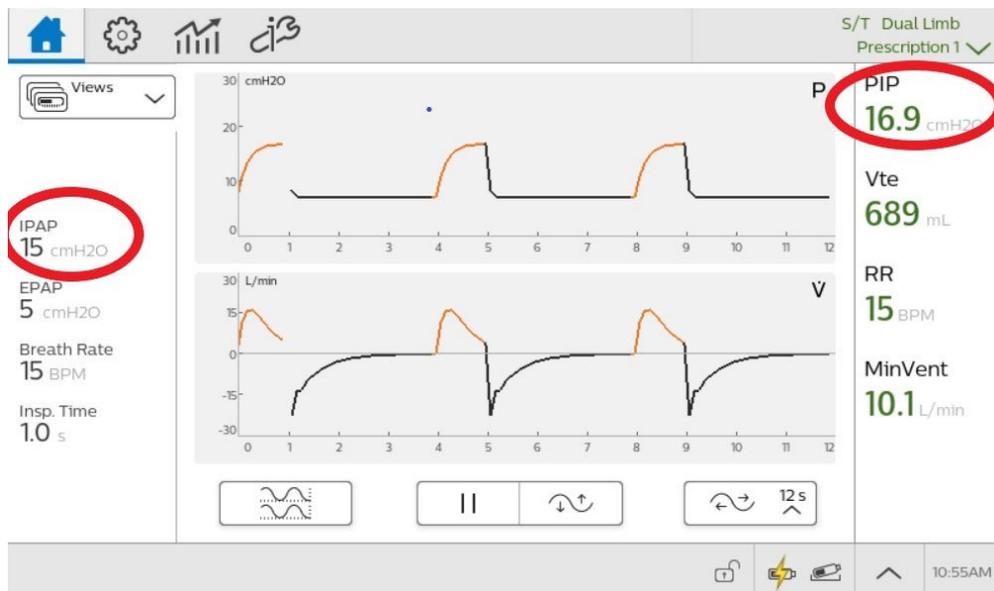
- ii. Le personnel soignant peut détecter l'augmentation de la pression en observant les paramètres mesurés sur l'écran de l'appareil (valeur PIP mesurée ou courbe de pression comme illustré ci-dessous, où l'IPAP est réglée sur 15 cmH<sub>2</sub>O mais où, en raison de l'augmentation de la pression, la pression réellement délivrée est de 16,9 cmH<sub>2</sub>O).
