Notification de sécurité produit URGENTE

Trilogy EV300 et Trilogy Evo O2

Août 2021

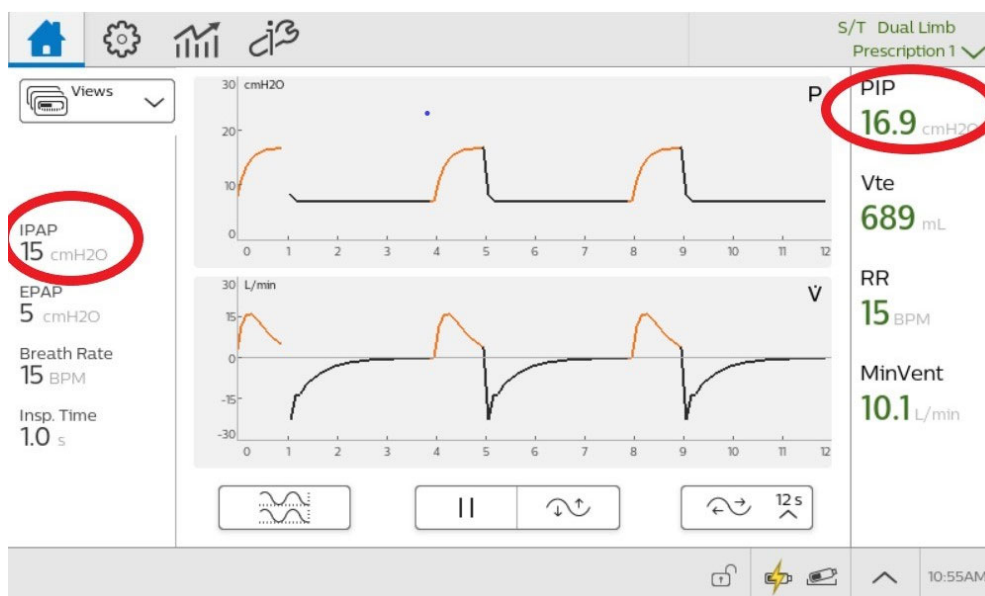
Le personnel soignant/clinicien peut détecter l'augmentation de la pression en observant les paramètres mesurés sur l'écran de l'appareil (valeur PIP mesurée ou courbe de pression comme illustré ci-dessous, où l'IPAP est réglée sur 15 cmH₂O mais où, en raison de l'augmentation de la pression, la pression réellement délivrée est de 16,9 cmH₂O).

Si une variation de pression est détectée, la décision de réinitialiser l'appareil et de rétablir les réglages d'origine prévus DOIT être prise en consultation avec un clinicien. Prenez les mesures nécessaires pour assister le patient pendant une brève interruption du traitement, si nécessaire.
