Avviso di sicurezza URGENTE

Trilogy Evo e Trilogy Evo O2

Agosto 2021

Riferimento: Trilogy Evo e Trilogy Evo O2 (2017-07-A)

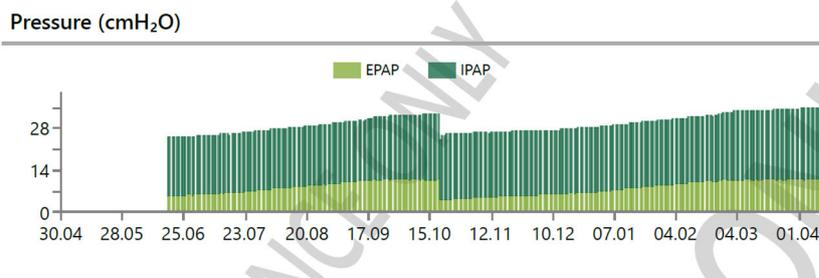
Se un modello Trilogy Evo o Trilogy Evo O2 viene utilizzato in modo continuo senza alcuna interruzione della terapia per settimane o mesi, la pressione basale (ovvero la pressione inizialmente impostata per il paziente) può aumentare o diminuire fino a circa 2 cmH₂O al mese. Questo aumento si riscontra anche con la PEEP e la pressione inspiratoria con la stessa frequenza. La deviazione di pressione massima che è possibile osservare è uno spostamento di 10 cmH₂O rispetto alla pressione di base. Gli allarmi di regolazione della pressione non segnalano questo problema.

- i. Il medico o il medico responsabile della respirazione possono rilevare l'aumento/la diminuzione della pressione osservando il rapporto trend della pressione in Care Orchestrator/Care Orchestrator Essence, come illustrato di seguito.

Se viene rilevata una deriva di pressione, è NECESSARIO decidere insieme a un medico se resettare il dispositivo ripristinando le impostazioni originali. Se necessario, adottare le misure necessarie per supportare il paziente in caso di una breve interruzione della terapia.

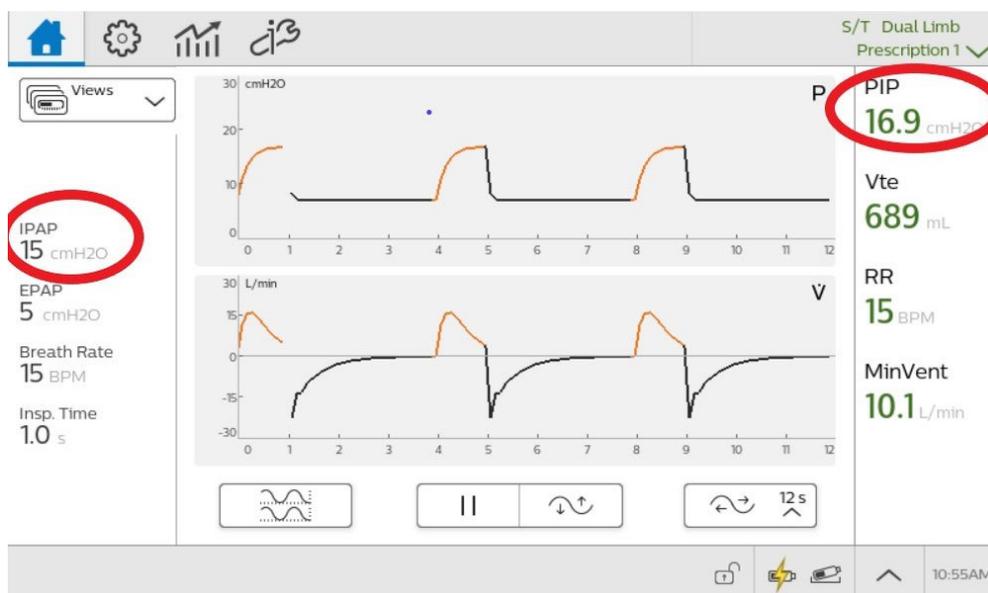
- ii. L'operatore sanitario può rilevare l'aumento di pressione osservando i parametri misurati sullo schermo del dispositivo (valore PIP misurato o forma d'onda della pressione come mostrato di seguito, dove il valore IPAP è impostato a 15 cmH₂O ma a causa dell'aumento di pressione la pressione effettiva erogata è di 16,9 cmH₂O).
