## Avviso di sicurezza URGENTE

Trilogy EV300 e Trilogy Evo O2

Agosto 2021

**Riferimento: Trilogy EV300 e Trilogy Evo O2 (2021-07-A)**

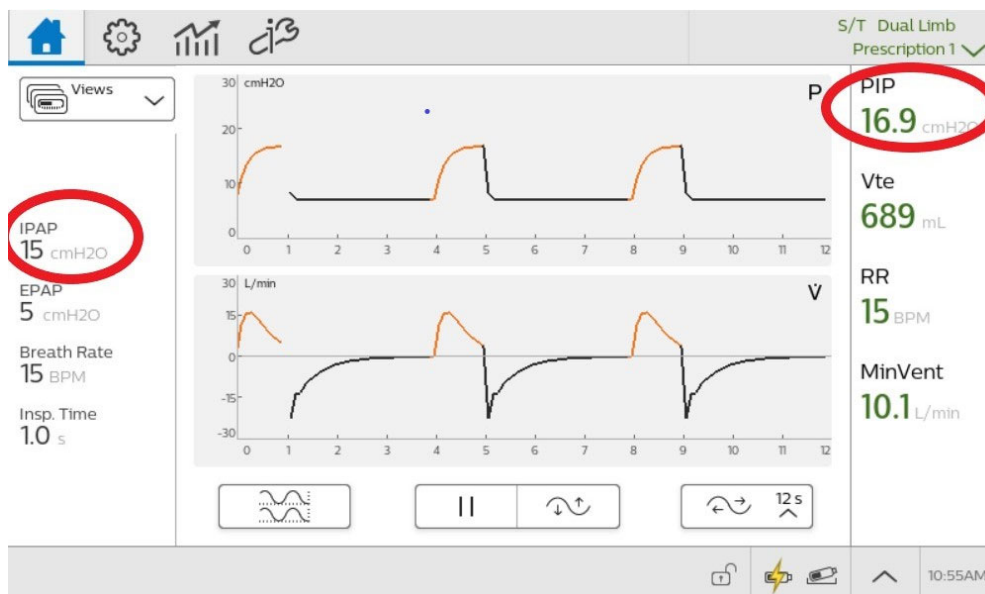
Se un modello Trilogy EV300 o Trilogy Evo O2 viene utilizzato in modo continuo senza alcuna interruzione della terapia per settimane o mesi, la pressione basale (ovvero la pressione inizialmente impostata per il paziente) può aumentare o diminuire fino a circa 2 cmH<sub>2</sub>O al mese. Questo aumento si riscontra anche con la PEEP e la pressione inspiratoria con la stessa frequenza. La deviazione di pressione massima che è possibile osservare è uno slittamento di 10 cmH<sub>2</sub>O rispetto alla pressione di base. Gli allarmi di regolazione della pressione non segnalano questo problema.

L'operatore sanitario o il medico può rilevare l'aumento di pressione osservando i parametri misurati sullo schermo del dispositivo (valore PIP misurato o forma d'onda della pressione come mostrato di seguito, dove il valore IPAP è impostato a 15 cmH<sub>2</sub>O ma a causa dell'aumento di pressione la pressione effettiva erogata è di 16,9 cmH<sub>2</sub>O).

**Se viene rilevata una deriva di pressione, è NECESSARIO decidere insieme a un medico se resettare il dispositivo ripristinando le impostazioni originali. Se necessario, adottare le misure necessarie per supportare il paziente in caso di una breve interruzione della terapia.**
