DRINGEND – Sicherheitsmitteilung

Philips EPIQ Ultraschallsysteme
Defekt des Verriegelungsmechanismus der Schwenkvorrichtung am Steuerpult-Arm

Juli 2021

Referenz: Philips EPIQ Ultraschallsysteme – Defekt des Verriegelungsmechanismus der Schwenkvorrichtung am Steuerpult-Arm FCO79500549.

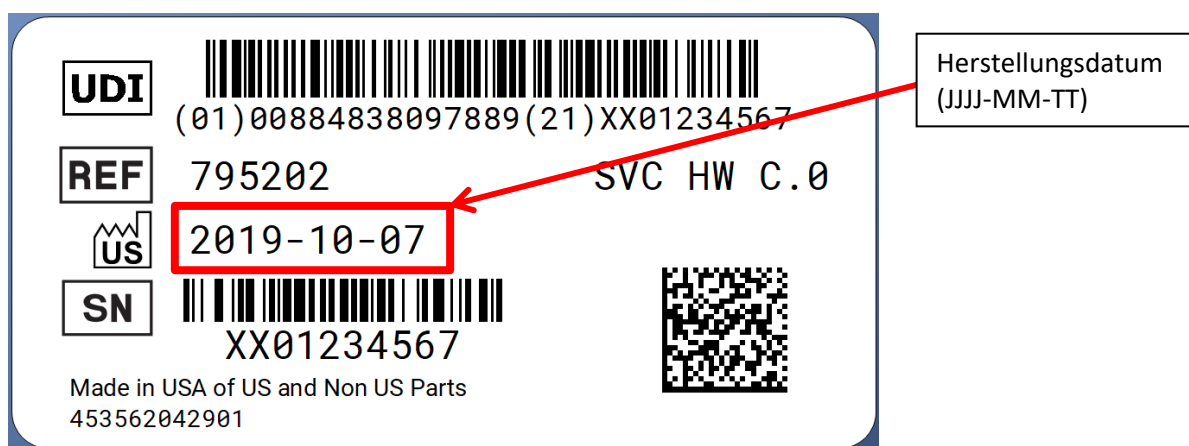
System	Modell	Herstellungsdatum
EPIQ	EPIQ Elite EPIQ 5G EPIQ 5C EPIQ 5W EPIQ 7G EPIQ 7C EPIQ 7W EPIQ CVx EPIQ CVxi	Zwischen 27.02.2020 und 25.05.2021 (Das Herstellungsdatum ist auf dem unten abgebildeten Haupt- Typenschild angegeben)
