URGENT – Notification de sécurité produit

CombiDiagnost R90
Mise à jour logicielle du système

Août 2021

Référence : Mise à jour logicielle du système, CombiDiagnost R90, FCO70900051

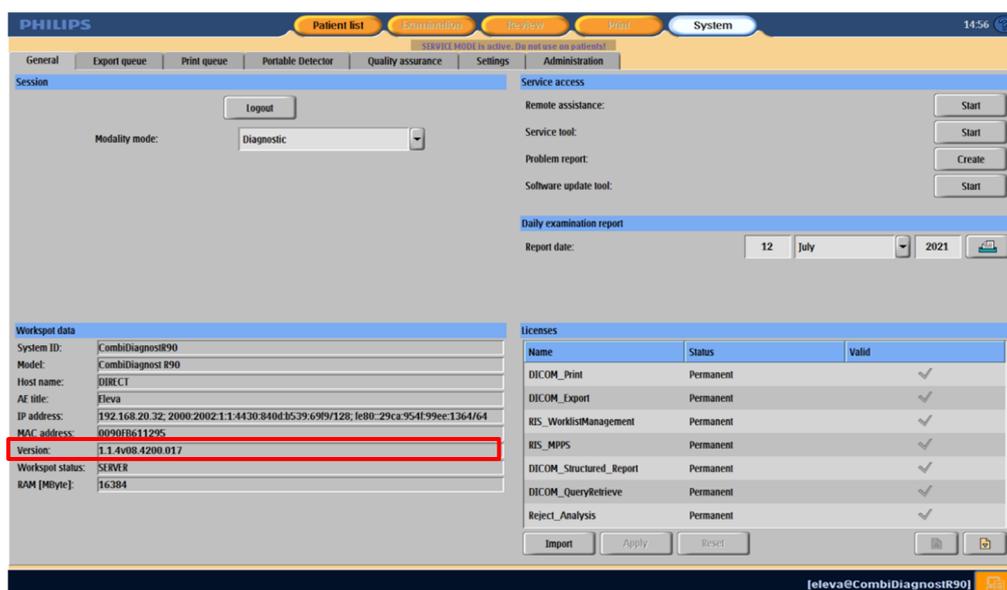
Instructions à suivre afin de déterminer la version logicielle de votre système CombiDiagnost R90 :

1. Mettez le système sous tension et laissez-le effectuer la phase de démarrage.
2. Sur l'écran de connexion, saisissez votre nom d'utilisateur et votre mot de passe.
3. Une fois le système démarré, cliquez sur **OK** pour tout message contextuel susceptible d'apparaître.
4. Sous l'onglet **System** (Système), localisez la section **Workspot Data** (Données de la station de travail).
5. La version du logiciel est répertoriée dans la section **Version**.
