## Dringende Sicherheitsinformation

### Kundeninformation Medtronic HeartWare™ HVAD™ System

August 2021

### **Medtronic Referenz: FA1180**

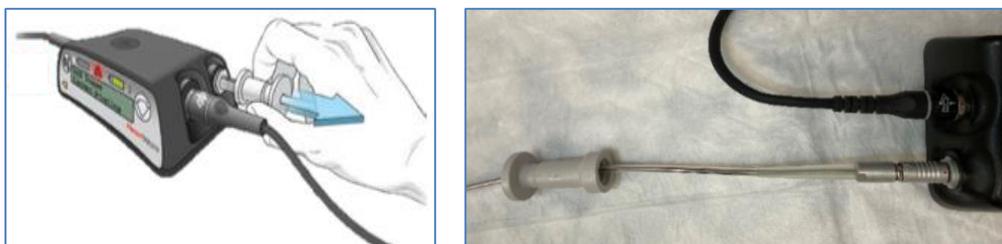
Durch Schwierigkeiten beim Zurückziehen der Abdeckung des Verbindungskabels über einer reparierten Zugentlastung kann sich der Zugriff auf den Verbindungskabelanschluss verzögern. Eine solche Verzögerung kann zu einem längeren Pumpenstillstand führen, wenn auf den Verbindungskabelanschluss zugegriffen werden muss, um eine schlechte Verbindung des Verbindungskabels zu beheben oder Steuereinheiten auszutauschen. Außerdem kann beim Zurückziehen der Verbindungskabelabdeckung über einer reparierten Zugentlastung die Integrität der Reparatur gefährdet werden. Bei Labortests war am häufigsten zu beobachten, dass sich das Band, mit dem das Ende des Verbindungskabelanschlusses überlappt wird, beim Wegziehen der Abdeckung von der Steuereinheit aufrollte.

Eine Reparatur der Zugentlastung dient dazu, Schäden an der Zugentlastung zu beheben, ohne dass die Pumpe für eine Spleißreparatur des Verbindungskabels oder für einen Pumpenaustausch abgeschaltet werden muss. Auf potenzielle Schwierigkeiten beim Zurückziehen der Verbindungskabelabdeckung über der Reparaturstelle wird derzeit in der Gebrauchsanweisung nicht hingewiesen; daher informieren wir die Ärzte auf diese Weise, damit sie fundierte Risiko/Nutzen-Entscheidungen treffen und ihre Patienten angemessen behandeln können. Die Abdeckung des Verbindungskabels muss zurückgezogen werden, um Zugang zum Verbindungskabelanschluss zu erhalten (siehe Abbildung 1 unten), so beispielsweise, um das Verbindungskabel beim Austausch der Steuereinheit von der Steuereinheit zu trennen.

- Belassen Sie die Abdeckung des Verbindungskabels an ihrem Platz. Medtronic empfiehlt nicht, die Abdeckung des Verbindungskabels zu manipulieren, abzuschneiden oder anderweitig zu entfernen.

- Weisen Sie die Patienten darauf hin, dass der Austausch der Steuereinheit nach Möglichkeit unter klinischer Aufsicht erfolgen sollte, da es wahrscheinlich schwierig sein wird, die Abdeckung des Verbindungskabels zurückzuziehen, um an den Verbindungskabelanschluss zu gelangen. Wenn ein voraussichtlicher Austausch der Steuereinheit geplant ist (z. B. zum Austausch einer Steuereinheit, die ihre zweijährige Nutzungsdauer überschritten hat), ziehen Sie einen Medtronic-Außendiensttechniker hinzu, um die Reparatur der Zugentlastung zu beurteilen und die Notwendigkeit einer Spleißreparatur zu bewerten. Hierbei handelt es sich um eine aufwendigere Reparatur, die eine kurze Stillstandszeit der Pumpe erfordert und bei der das distale Ende des Verbindungskabels, einschließlich des Anschlusses und der Zugentlastung, ersetzt wird.

- Erwägen Sie eine Spleißreparatur zum Ersetzen des Teils des Verbindungskabels, der sich außerhalb des Körpers des Patienten befindet. Für eine Spleißreparatur muss die Pumpe abgeschaltet werden, um den beschädigten Bereich zu ersetzen. Die Entscheidung über die Durchführung einer Spleißreparatur sollte von Fall zu Fall getroffen werden, wobei die individuellen Risiken für jeden Patienten, seine Fähigkeit, die Stillstandszeit der Pumpe zu überstehen, sowie die Risikoakzeptanz berücksichtigt werden müssen.
