## **Dringende Sicherheitsinformation**

Kundeninformation  
**Medtronic HeartWare™ HVAD™ System**

August 2021

**Medtronic Referenz: FA1180**

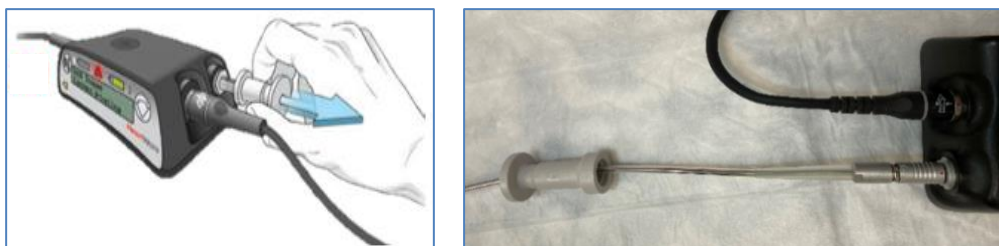
Durch Schwierigkeiten beim Zurückziehen der Abdeckung des Verbindungskabels über einer reparierten Zugentlastung kann sich der Zugriff auf den Verbindungskabelanschluss verzögern. Eine solche Verzögerung kann zu einem längeren Pumpenstillstand führen, wenn auf den Verbindungskabelanschluss zugegriffen werden muss, um eine schlechte Verbindung des Verbindungskabels zu beheben oder Steuereinheiten auszutauschen. Außerdem kann beim Zurückziehen der Verbindungskabelabdeckung über einer reparierten Zugentlastung die Integrität der Reparatur gefährdet werden. Bei Labortests war am häufigsten zu beobachten, dass sich das Band, mit dem das Ende des Verbindungskabelanschlusses überlappt wird, beim Wegziehen der Abdeckung von der Steuereinheit aufrollte.

Eine Reparatur der Zugentlastung dient dazu, Schäden an der Zugentlastung zu beheben, ohne dass die Pumpe für eine Spleißreparatur des Verbindungskabels oder für einen Pumpenaustausch abgeschaltet werden muss. Auf potenzielle Schwierigkeiten beim Zurückziehen der Verbindungskabelabdeckung über der Reparaturstelle wird derzeit in der Gebrauchsanweisung nicht hingewiesen; daher informieren wir die Ärzte auf diese Weise, damit sie fundierte Risiko/Nutzen-Entscheidungen treffen und ihre Patienten angemessen behandeln können. Die Abdeckung des Verbindungskabels muss zurückgezogen werden, um Zugang zum Verbindungskabelanschluss zu erhalten (siehe Abbildung 1 unten), so beispielsweise, um das Verbindungskabel beim Austausch der Steuereinheit von der Steuereinheit zu trennen.

- Belassen Sie die Abdeckung des Verbindungskabels an ihrem Platz. Medtronic empfiehlt nicht, die Abdeckung des Verbindungskabels zu manipulieren, abzuschneiden oder anderweitig zu entfernen.

- Weisen Sie die Patienten darauf hin, dass der Austausch der Steuereinheit nach Möglichkeit unter klinischer Aufsicht erfolgen sollte, da es wahrscheinlich schwierig sein wird, die Abdeckung des Verbindungskabels zurückzuziehen, um an den Verbindungskabelanschluss zu gelangen. Wenn ein voraussichtlicher Austausch der Steuereinheit geplant ist (z. B. zum Austausch einer Steuereinheit, die ihre zweijährige Nutzungsdauer überschritten hat), ziehen Sie einen Medtronic-Außendiensttechniker hinzu, um die Reparatur der Zugentlastung zu beurteilen und die Notwendigkeit einer Spleißreparatur zu bewerten. Hierbei handelt es sich um eine aufwendigere Reparatur, die eine kurze Stillstandszeit der Pumpe erfordert und bei der das distale Ende des Verbindungskabels, einschließlich des Anschlusses und der Zugentlastung, ersetzt wird.

- Erwägen Sie eine Spleißreparatur zum Ersetzen des Teils des Verbindungskabels, der sich außerhalb des Körpers des Patienten befindet. Für eine Spleißreparatur muss die Pumpe abgeschaltet werden, um den beschädigten Bereich zu ersetzen. Die Entscheidung über die Durchführung einer Spleißreparatur sollte von Fall zu Fall getroffen werden, wobei die individuellen Risiken für jeden Patienten, seine Fähigkeit, die Stillstandszeit der Pumpe zu überstehen, sowie die Risikoakzeptanz berücksichtigt werden müssen.
