Dräger Schweiz AG, CH-3097 Liebefeld

Wichtiger Sicherheitshinweis!

Betroffene Produkte: Atlan A300 (8621300), Atlan A300XL (8621400), Atlan A350 (8621500), Atlan A350XL (8621600), es sind ausschliesslich Geräte mit SW1.01 Build 63421 betroffen

Artefakte in den Druck- und Flowkurven

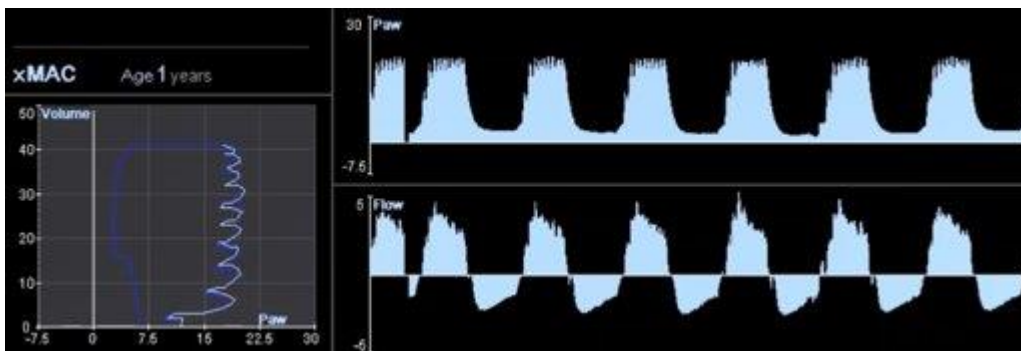
Artefakte in den Druck- und Flowkurven

Bei unseren Untersuchungen ist herausgekommen, dass diese Artefakte nur dann auftreten, wenn bestimmte Resistance- und Compliance-Kombinationen des Gesamtsystems von bspw. Filtern, Atemschläuchen, Tubus, Patientenlunge und Leckagen vorkommen, was sehr selten der Fall ist. Obwohl diese Artefakte in den dargestellten Druck- und Flowkurven erkennbar und gegebenenfalls während der Auskultation zu hören sind, erreichen Druck- und Flowspitzen aufgrund der Tiefpassfilterwirkung der Resistance des endotrachealen Tubus und der oberen Atemwege nicht die Lunge der Patienten.

Wir können allerdings nicht ausschliessen, dass die auf dem Bildschirm dargestellten Druck- und Flowmuster klinische Anwender irritieren und somit potenziell zu einer falschen Therapieentscheidung führen könnten. Bisher haben wir keine Berichte erhalten, bei denen das beschriebene Verhalten in direktem Zusammenhang mit einer Patientenverletzung stand.

Momentan wird bei Dräger an einem Software-Update gearbeitet, das dieses Problem beheben wird. Ihr Dräger-Ansprechpartner vor Ort wird sich mit Ihnen in Verbindung setzen, sobald die neue Software verfügbar ist, um einen Termin zum Update der Gerätesoftware zu vereinbaren. Die Software-Aktualisierung erfolgt kostenfrei.

Bis das Software-Update verfügbar ist, können Sie das Gerät sowie die betroffenen Beatmungsmodi weiterhin uneingeschränkt verwenden, sofern Sie sicherstellen können, dass Entscheidungen, welche die Behandlung der Patienten betreffen, niemals ausschliesslich auf diese Artefakte gestützt werden.

Durch das Umschalten in einen nicht betroffenen Beatmungsmodus können Sie das Auftreten dieser Artefakte unterbinden.
