Notre référence
PR109924/PR110095 tcl/df

Avis de sécurité important !

Atlan A300 (8621300), **Atlan A300XL** (8621400), **Atlan A350** (8621500), **Atlan A350XL** (8621600), seuls les appareils avec le logiciel 1.01 Build 63421 sont concernés.

Artefacts sur les courbes de pression et de débit

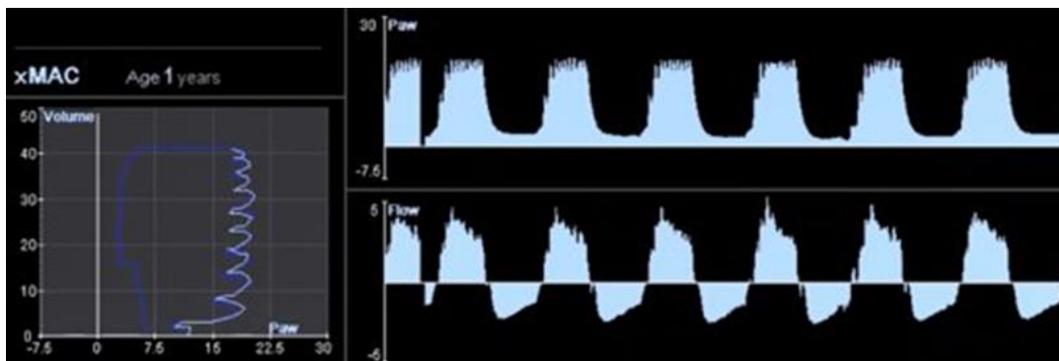
Artefacts sur les courbes de pression et de débit

Notre investigation a révélé que ces artefacts ne se produisent que dans de rares associations de résistance et de compliance de l'ensemble du système, par ex. de filtres, de tuyaux de ventilation, de sonde endotrachéale, de poumons du patient et de fuites. Bien que ces artefacts soient visibles sur les courbes de pression et de débit affichées et qu'ils soient éventuellement audibles à l'auscultation, les pics de pression ou de débit n'atteindront pas les poumons du patient, en raison de l'effet de filtre passe-bas de la résistance dans la sonde endotrachéale et les voies aériennes supérieures.

Cependant, nous ne pouvons pas exclure que les schémas de pression et de débit affichés sur l'écran puissent prêter à confusion pour l'utilisateur clinique, ce qui pourrait entraîner une décision thérapeutique inappropriée. À ce jour, aucune conséquence clinique n'a été signalée à Dräger dans ce contexte.

Dräger travaille actuellement sur une mise à jour du logiciel, qui permettra de remédier à ce problème. Votre représentant Dräger local vous contactera dès que le nouveau logiciel sera disponible, afin de programmer la mise à jour de l'appareil. La mise à jour du logiciel vous sera fournie gratuitement

Jusqu'à ce que la mise à jour du logiciel soit disponible, vous pouvez continuer à utiliser l'appareil et les modes de ventilation concernés, en veillant à ce que les décisions thérapeutiques ne soient pas prises sur la seule base de ces artefacts.

Passer sur l'un des modes de ventilation non affectés évite l'apparition de ces artefacts.
