Nostro riferimento
PR109924/PR110095 tcl/df

Avviso di sicurezza importante!

Atlan A300 (8621300), **Atlan A300XL** (8621400), **Atlan A350** (8621500), **Atlan A350XL** (8621600),
sono coinvolti solo i dispositivi con SW1.01 Build 63421.

Artefatti sulla curva di flusso e di pressione

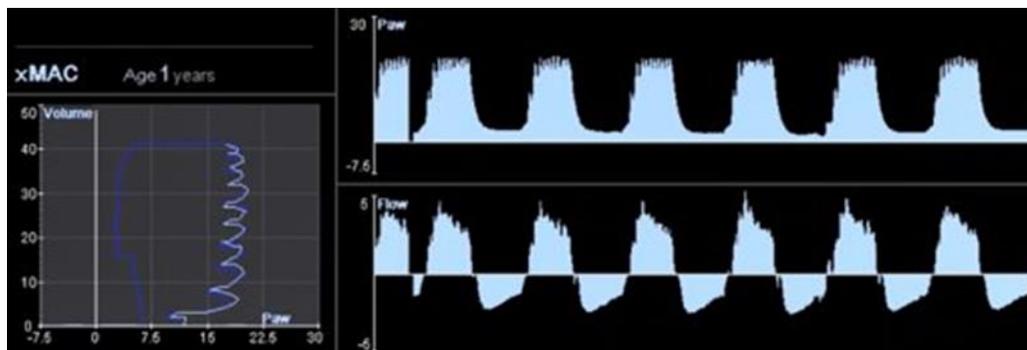
Artefatti sulla curva di flusso e di pressione

La nostra indagine ha evidenziato che questi artefatti si verificano solo in combinazioni rare di determinate resistenze e compliance dell'intero sistema di ad es. filtri, tubi di respirazione, tubo ET, polmoni del paziente e perdite. Sebbene gli artefatti siano visibili sulla curva di flusso e di pressione visualizzata e possano essere udibili durante l'auscultazione, i picchi di flusso o di pressione non raggiungono i polmoni del paziente, a causa dell'effetto di filtro passa basso della resistenza nel tubo endotracheale e delle vie respiratorie superiori.

Non possiamo escludere, tuttavia, che le curve di flusso e di pressione mostrate sullo schermo possano causare confusione agli utilizzatori clinici e avere come potenziale conseguenza una decisione terapeutica inappropriata. A oggi non sono state segnalate a Dräger lesioni a tale proposito.

Dräger sta lavorando attualmente all'aggiornamento del software per risolvere il problema. Sarete contattati dal vostro rappresentante Dräger locale, non appena il nuovo software sarà disponibile, per programmare l'aggiornamento del dispositivo. L'aggiornamento del software sarà fornito gratuitamente.

Fino a quando non sarà disponibile l'aggiornamento software, è possibile continuare ad utilizzare il dispositivo e le modalità di ventilazione interessate, assicurandosi che le decisioni terapeutiche siano prese non solo in base a questi artefatti.

Il passaggio a una delle modalità di ventilazione non coinvolte impedirà il verificarsi di questi artefatti.
