**DRINGENDER SICHERHEITSHINWEIS  
KORREKTURMASSNAHME FÜR MEDIZINGERÄT****MAQUET CARDIOSAVE Hybrid und MAQUET CARDIOSAVE rescue**

<b>Produktcode/Artikelnummer:</b>	<b>0998-XX-0800-XX</b>
<b>Vertriebene betroffene Chargennummer:</b>	<b>Alle</b>
<b>Distributionszeitraum:</b>	<b>Seit 06. März 2012</b>

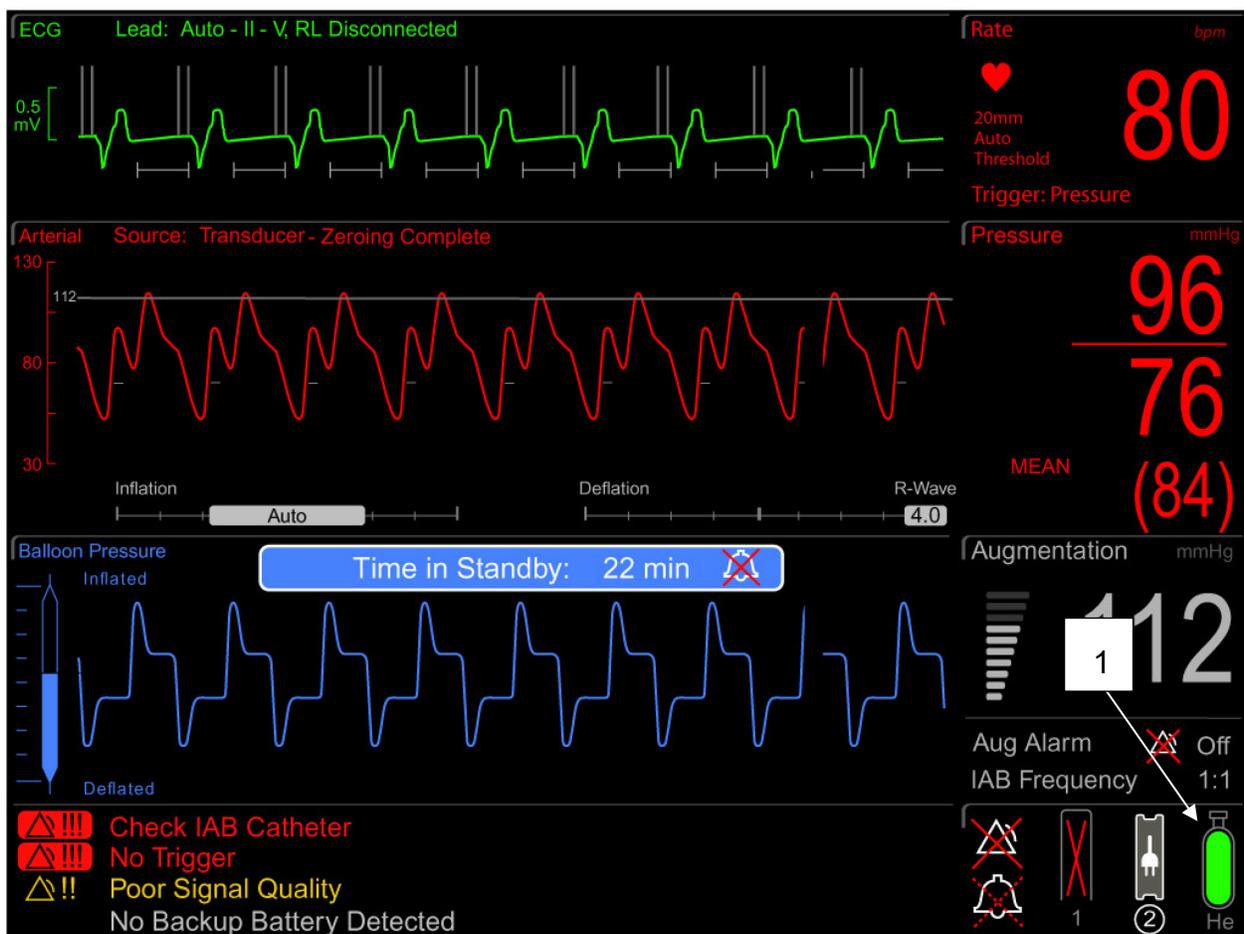
Abbildung 1 – Monitoranzeige (1 – Helium-Indikator)

Während der Prüfung der elektromagnetischen Verträglichkeit (EMV) in einem externen Labor stellten die Mitarbeiter von Getinge fest, dass der Helium-Indikator auf dem Cardiosave IABP (siehe Abbildung 1) in Gegenwart von gestrahlten HF-Störungen zeitweise eine zu hohe Helium-Kapazität anzeigte. Sobald die Störung behoben war, erholte sich der Helium-Indikator immer innerhalb von 10 Sekunden und zeigte den korrekten Wert an, ohne zu viel zu melden.

Die Untersuchung von Getinge zeigte, dass die Übermeldung der Heliumkapazität zeitweise in Frequenzbereichen zwischen 80 MHz und 1 GHz auftrat. Mögliche Störquellen sind: Funkkommunikation, Mobiltelefon, WLAN, RFID-Geräte und Geräte, die nicht den aktuellen Standards für elektromagnetische Verträglichkeit entsprechen.

Es ist wichtig zu beachten, dass der Helium-Indikator nach Entfernen der EMV-Störquelle wie vorgesehen funktioniert.

Datascope/Getinge entwickelt derzeit eine Hardware-Korrektur, um dieses Problem zu beheben. Ein Service-Mitarbeiter von Datascope/Getinge wird sich mit Ihnen in Verbindung setzen, um die Installation der Korrektur zu planen, sobald diese verfügbar ist. Diese Arbeit wird kostenlos in Ihrer Einrichtung durchgeführt.

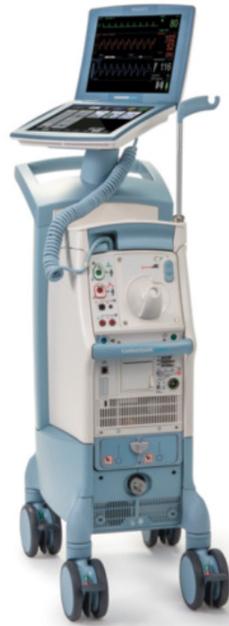
**Abbildung 3: Cardiosave in hybrider Konfiguration**

Eine unerwartete Abschaltung kann nur in der Hybridkonfiguration (Abbildung 3) erfolgen, wenn alle vier der folgenden Bedingungen erfüllt sind:

1. Die IABP wird mit Wechselstrom betrieben und lädt eine einzelne Batterie im Spannungslademodus. Der Spannungslademodus findet während der letzten 15–20 Minuten des vollen Ladezyklus statt, wenn die fünfte und letzte LED-Ladeindikator an der Batterie blinkt.
2. Das andere Batteriefach ist leer, d. h. es wird keine Batterie in den zweiten Batterieschacht eingesetzt.
3. Die Batterie wird ausgeworfen, während ein Systemsignal fälschlicherweise meldet, dass die Wechselstromversorgung niedrig ist. Dies geschieht nur zeitweise, wenn die ersten beiden Bedingungen erfüllt sind.
4. Die Batterie wird ausgeworfen, wenn alle oben genannten Bedingungen erfüllt sind.

Um sicherzustellen, dass Cardiosave Hybrid während der Entnahme einer Batterie nicht anfällig für ein plötzliches Herunterfahren ist, sollten Benutzer\*innen eine Batterie nicht auswerfen, wenn:

- Sich in beiden Batterieladeschächten nur eine einzelne Batterie befindet und der nicht verwendete Batterieschacht leer ist.
- Die Batterie mit Netzstrom geladen wird (angezeigt durch eine blinkende LED an der Batterie).

Darüber hinaus können die Benutzer\*innen das Problem vermeiden, indem sie sicherstellen, dass in jede der beiden Batterieschächte eine Batterie eingesetzt wird. Sollte eine zu ladende Batterie versehentlich ausgeworfen werden, schaltet das Gerät automatisch auf die zweite Batterie um und verhindert so ein Herunterfahren des Systems.

Zudem entwickelt Datascope/Getinge eine Softwarekorrektur, um dieses Problem zu beheben. Ein Service-Mitarbeiter von Datascope/Getinge wird sich mit Ihnen in Verbindung setzen, um die Installation der aktualisierten Software zu planen. Diese Arbeit wird kostenlos in Ihrer Einrichtung durchgeführt.

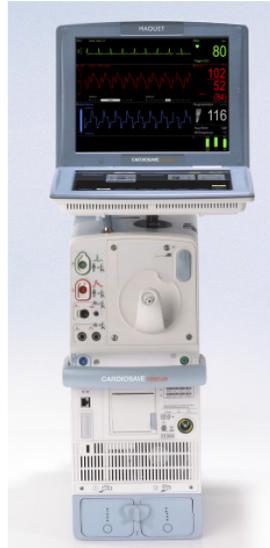
**Abbildung 4: Cardiosave in Transportkonfiguration**

Ein unerwartetes Herunterfahren beim Entfernen der Batterie kann bei Cardiosave Rescue nicht auftreten.
