05.01.2023

**DRINGENDER SICHERHEITSHINWEIS
KORREKTURMASSNAHME FÜR MEDIZINGERÄT**

MAQUET CARDIOSAVE Hybrid und MAQUET CARDIOSAVE rescue

Produktcode/Artikelnummer:	0998-XX-0800-XX
Vertriebene betroffene Chargennummer:	Alle
Distributionszeitraum:	Seit 06. März 2012

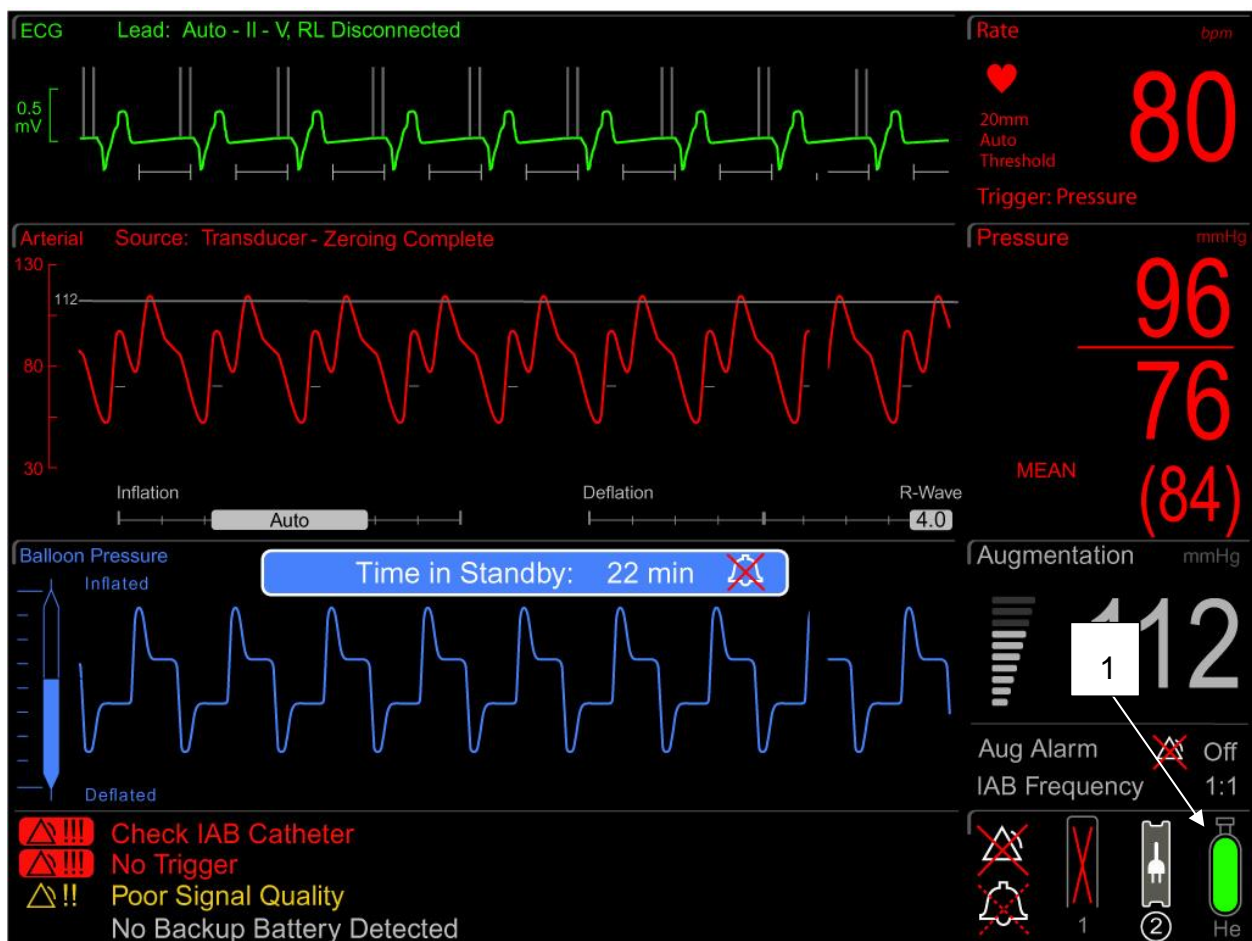
Während der Prüfung der elektromagnetischen Verträglichkeit (EMV) in einem externen Labor stellten die Mitarbeiter von Getinge fest, dass der Helium-Indikator auf dem Cardiosave IABP (siehe Abbildung 1) in Gegenwart von gestrahlten HF-Störungen zeitweise eine zu hohe Helium-Kapazität anzeigte. Sobald die Störung behoben war, erholte sich der Helium-Indikator immer innerhalb von 10 Sekunden und zeigte den korrekten Wert an, ohne zu viel zu melden.

Abbildung 1 – Monitoranzeige (1 – Helium-Indikator)

Die Untersuchung von Getinge zeigte, dass die Übermeldung der Heliumkapazität zeitweise in Frequenzbereichen zwischen 80 MHz und 1 GHz auftrat. Mögliche Störquellen sind: Funkkommunikation, Mobiltelefon, WLAN, RFID-Geräte und Geräte, die nicht den aktuellen Standards für elektromagnetische Verträglichkeit entsprechen.

Es ist wichtig zu beachten, dass der Helium-Indikator nach Entfernen der EMV-Störquelle wie vorgesehen funktioniert.

Datascope/Getinge entwickelt derzeit eine Hardware-Korrektur, um dieses Problem zu beheben. Ein Service-Mitarbeiter von Datascope/Getinge wird sich mit Ihnen in Verbindung setzen, um die Installation der Korrektur zu planen, sobald diese verfügbar ist. Diese Arbeit wird kostenlos in Ihrer Einrichtung durchgeführt.

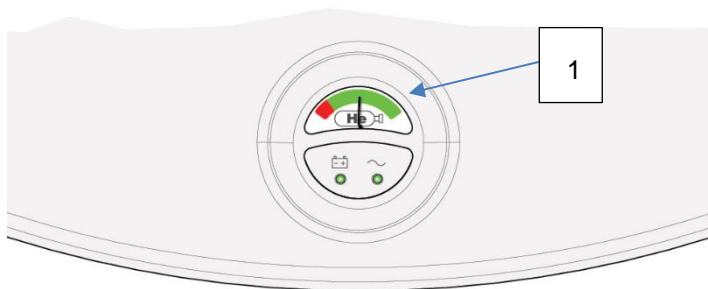
Abbildung 2 – Deckplatte (1 – Mechanische Helium-Messröhre)

Da die mechanische Messröhre nicht durch EMV beeinflusst wird, sehen Sie sich die mechanische Messröhre auf der Cardiosave-Abdeckung an (siehe Abbildung 2), um die verbleibende Heliumkapazität bei vermuteten EMV-Störungen zu bewerten.

Wenn möglich, sollten Sie das Cardiosave-System von anderen elektronischen Geräten, Kommunikationsgeräten und Kabeln (z. B. Strom- und Kommunikationskabeln) möglichst weit entfernen. Befolgen Sie insbesondere die empfohlenen Abstände zwischen Kommunikationsgeräten und Cardiosave-Geräten, wie im Handbuch mit den Cardiosave-Betriebsanweisungen angegeben.

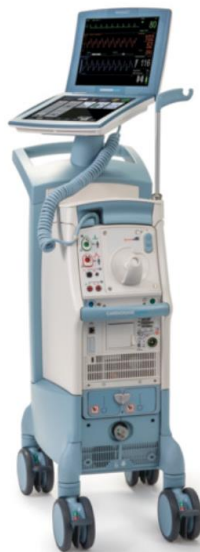
Die Cardiosave IABP kann unerwartet abschalten, wenn das Gerät mit Wechselstrom betrieben wird, nur eine Batterie in der IABP installiert ist und die Batterie physisch entfernt wird, während die Batterie geladen wird. In diesem Fall ertönt ein akustischer Alarm bei plötzlicher Abschaltung. Dieses Problem kann nur bei Anwesenheit von Klinikpersonal auftreten, da die Batterie physisch entfernt werden muss.

Eine unerwartete Abschaltung kann nur in der Hybridkonfiguration (Abbildung 3) erfolgen, wenn alle vier der folgenden Bedingungen erfüllt sind:

1. Die IABP wird mit Wechselstrom betrieben und lädt eine einzelne Batterie im Spannungslademodus. Der Spannungslademodus findet während der letzten 15–20 Minuten des vollen Ladezyklus statt, wenn die fünfte und letzte LED-Ladeindikator an der Batterie blinkt.
2. Das andere Batteriefach ist leer, d. h. es wird keine Batterie in den zweiten Batterieschacht eingesetzt.
3. Die Batterie wird ausgeworfen, während ein Systemsignal fälschlicherweise meldet, dass die Wechselstromversorgung niedrig ist. Dies geschieht nur zeitweise, wenn die ersten beiden Bedingungen erfüllt sind.
4. Die Batterie wird ausgeworfen, wenn alle oben genannten Bedingungen erfüllt sind.

Abbildung 3: Cardiosave in hybrider Konfiguration

Um sicherzustellen, dass Cardiosave Hybrid während der Entnahme einer Batterie nicht anfällig für ein plötzliches Herunterfahren ist, sollten Benutzer*innen eine Batterie nicht auswerfen, wenn:

- Sich in beiden Batterieladeschächten nur eine einzelne Batterie befindet und der nicht verwendete Batterieschacht leer ist.
- Die Batterie mit Netzstrom geladen wird (angezeigt durch eine blinkende LED an der Batterie).

Darüber hinaus können die Benutzer*innen das Problem vermeiden, indem sie sicherstellen, dass in jede der beiden Batterieschächte eine Batterie eingesetzt wird. Sollte eine zu ladende Batterie versehentlich ausgeworfen werden, schaltet das Gerät automatisch auf die zweite Batterie um und verhindert so ein Herunterfahren des Systems.

Zudem entwickelt Datascope/Getinge eine Softwarekorrektur, um dieses Problem zu beheben. Ein Service-Mitarbeiter von Datascope/Getinge wird sich mit Ihnen in Verbindung setzen, um die Installation der aktualisierten Software zu planen. Diese Arbeit wird kostenlos in Ihrer Einrichtung durchgeführt.
