**NOTIFICATION DE SÉCURITÉ URGENTE  
MESURES CORRECTIVES POUR DISPOSITIF MÉDICAL**

**MAQUET CARDIOSAVE Hybrid et MAQUET CARDIOSAVE Rescue**

<b>Code produit/numéro de pièce :</b>	<b>0998-XX-0800-XX</b>
<b>Numéro de lot affecté distribué :</b>	<b>Tous</b>
<b>Dates de distribution :</b>	<b>Depuis le 6 mars 2012</b>

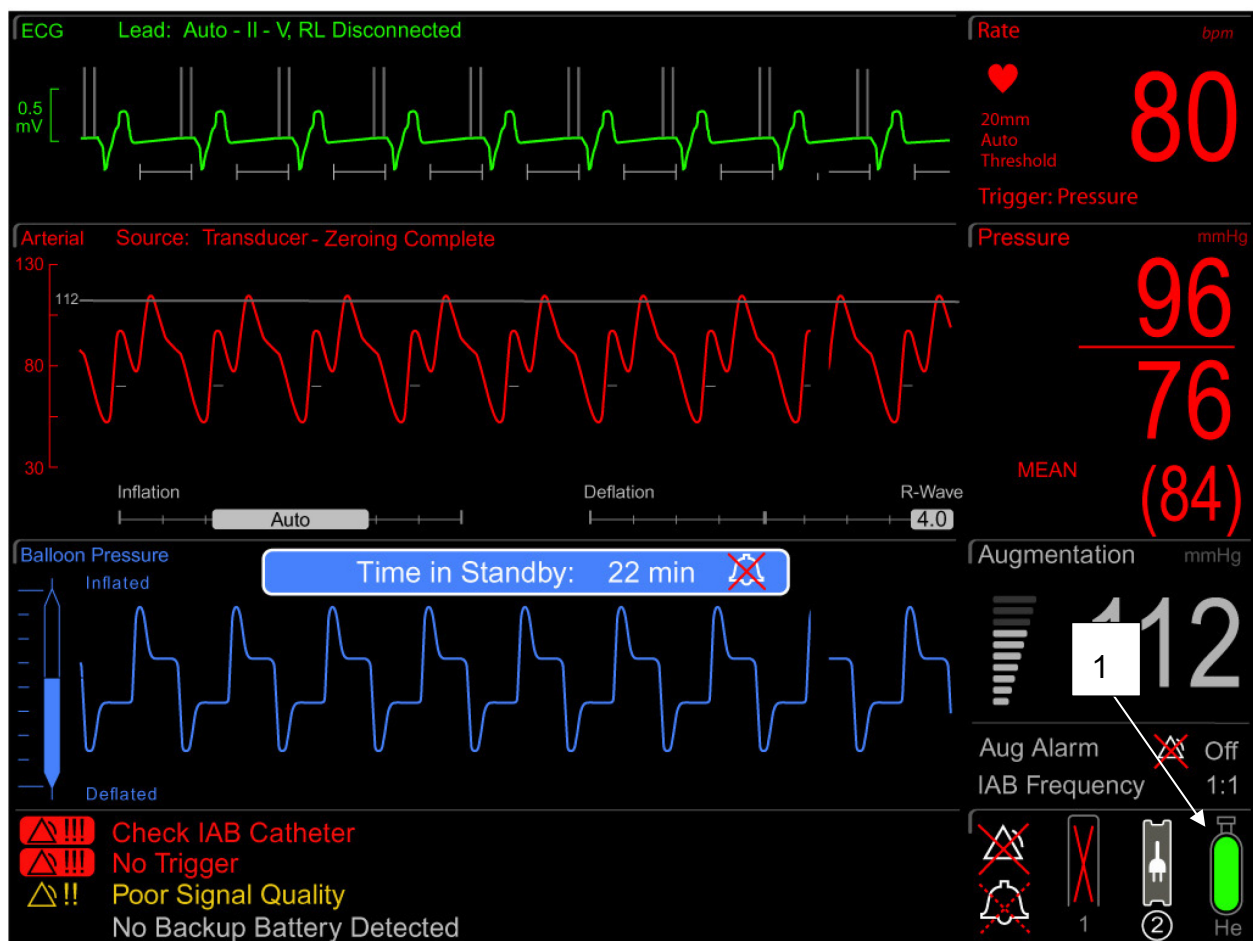
**Figure 1 – Affichage du moniteur (1 – Indicateur d'hélium)**

Au cours des tests de compatibilité électromagnétique (CEM) dans un laboratoire externe, le personnel de Getinge a déterminé qu'en présence de certaines perturbations RF rayonnées, l'indicateur d'hélium sur la PBlA Cardiosave (voir la Figure 1) surévaluait par intermittence la capacité d'hélium restante. Une fois la perturbation supprimée, l'indicateur d'hélium retrouve entièrement ses capacités de lecture dans les 10 secondes et affiche le niveau approprié sans aucune mesure excessive.

L'enquête de Getinge a révélé que la surévaluation de la capacité d'hélium se produirait par intermittence dans des plages de fréquences comprises entre 80 MHz et 1 GHz. Les sources potentielles d'interférences incluent : les communications radio, les téléphones portables, le Wi-Fi, les équipements RFID et les équipements qui ne répondent pas aux normes de compatibilité électromagnétique en vigueur.

Il est important de noter qu'une fois la source d'interférence CEM supprimée, l'indicateur d'hélium fonctionne comme prévu.

Les utilisateurs doivent effectuer les actions suivantes pour limiter la possibilité de perte de bénéfice du traitement en raison d'une mesure erronée de l'hélium restant sur l'indicateur d'hélium.

Datascope/Getinge a lancé une procédure de correction matérielle pour résoudre ce problème. Un technicien du service Datascope/Getinge vous contactera pour planifier l'installation de la correction lorsqu'elle sera disponible. Ces procédures seront effectuées dans votre établissement sans frais supplémentaires.

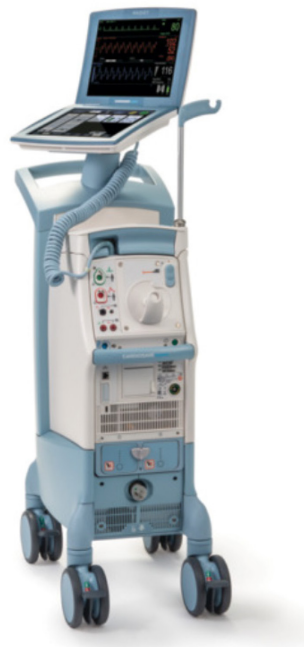
**Figure 3 : Cardiosave en configuration hybride**

La PBIA Cardiosave peut s'arrêter de manière inattendue lorsque l'appareil fonctionne sur secteur, qu'une seule batterie est insérée dans la PBIA et que la batterie est physiquement retirée pendant la charge de la batterie. Une alarme sonore d'arrêt soudain retentit dans ce cas. Ce problème ne peut se produire qu'en présence de personnel clinique, car la batterie doit être physiquement retirée.

Un arrêt inattendu ne peut se produire qu'en configuration hybride (Figure 3) lorsque les quatre conditions ci-dessous sont remplies :

1. La PBIA fonctionne sur courant alternatif et charge une seule batterie en mode de charge sous tension. Le mode de charge sous tension se produit pendant les 15 à 20 dernières minutes du cycle de charge complet, lorsque le 5<sup>e</sup> et dernier indicateur de charge (DEL) sur la batterie clignote.
2. L'autre compartiment de batterie est vide, c'est-à-dire qu'aucune batterie n'est insérée dans le deuxième compartiment de batterie.
3. La batterie est éjectée alors qu'un signal système signale par erreur que l'alimentation CA est faible, cela ne se produira que par intermittence lorsque les deux premières conditions sont remplies.
4. La batterie est éjectée lorsque toutes les conditions ci-dessus sont remplies.

Afin de s'assurer que le Cardiosave Hybrid n'est pas susceptible de s'arrêter lors du retrait d'une batterie, les utilisateurs ne doivent pas éjecter une batterie dans les cas suivants :

- Une seule batterie se trouve dans l'un des compartiments de chargement de la batterie et le compartiment de batterie inutilisé est vide.
- La batterie est en charge sur secteur (indiquée par un voyant clignotant sur le bloc-batterie).

Par ailleurs, l'utilisateur peut éviter le problème en s'assurant qu'une batterie est insérée dans chacun des deux compartiments de batterie. Si une batterie de charge est éjectée par inadvertance, l'appareil passe automatiquement à la deuxième batterie, empêchant ainsi l'arrêt du système.

Datascope/Getinge développe actuellement une correction logicielle pour résoudre ce problème. Un technicien de service Datascope/Getinge vous contactera pour planifier l'installation de la mise à jour logicielle. Ces procédures seront effectuées dans votre établissement sans frais supplémentaires.

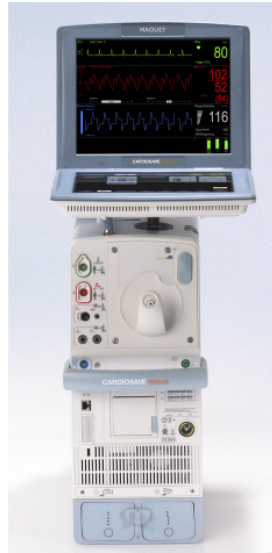
**Figure 4 : Cardiosave en configuration de transport**

Un arrêt inattendu lors du retrait de la batterie ne peut pas se produire sur le système Cardiosave Rescue.
