05.01.2023

**NOTIFICATION DE SÉCURITÉ URGENTE
MESURES CORRECTIVES POUR DISPOSITIF MÉDICAL****MAQUET CARDIOSAVE Hybrid et MAQUET CARDIOSAVE Rescue**

Code produit/numéro de pièce :	0998-XX-0800-XX
Numéro de lot affecté distribué :	Tous
Dates de distribution :	Depuis le 6 mars 2012

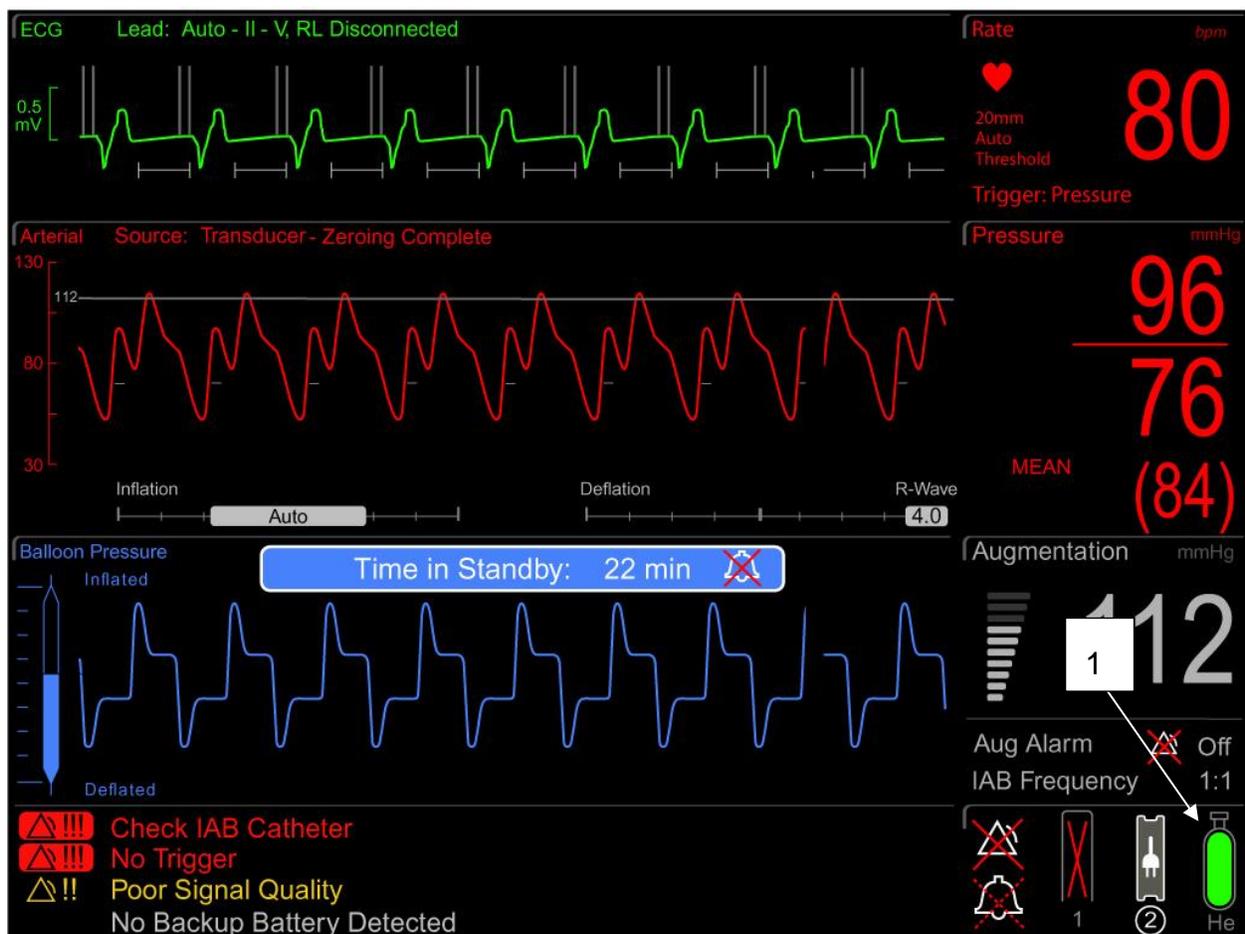
Figure 1 – Affichage du moniteur (1 – Indicateur d'hélium)

Au cours des tests de compatibilité électromagnétique (CEM) dans un laboratoire externe, le personnel de Getinge a déterminé qu'en présence de certaines perturbations RF rayonnées, l'indicateur d'hélium sur la PBIa Cardiosave (voir la Figure 1) surévaluait par intermittence la capacité d'hélium restante. Une fois la perturbation supprimée, l'indicateur d'hélium retrouve entièrement ses capacités de lecture dans les 10 secondes et affiche le niveau approprié sans aucune mesure excessive.

L'enquête de Getinge a révélé que la surévaluation de la capacité d'hélium se produirait par intermittence dans des plages de fréquences comprises entre 80 MHz et 1 GHz. Les sources potentielles d'interférences incluent : les communications radio, les téléphones portables, le Wi-Fi, les équipements RFID et les équipements qui ne répondent pas aux normes de compatibilité électromagnétique en vigueur.

Datascope/Getinge a lancé une procédure de correction matérielle pour résoudre ce problème. Un technicien du service Datascope/Getinge vous contactera pour planifier l'installation de la correction lorsqu'elle sera disponible. Ces procédures seront effectuées dans votre établissement sans frais supplémentaires.

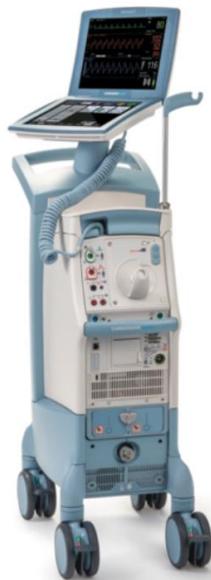
Figure 3 : Cardiosave en configuration hybride

Un arrêt inattendu ne peut se produire qu'en configuration hybride (Figure 3) lorsque les quatre conditions ci-dessous sont remplies :

1. La PBIA fonctionne sur courant alternatif et charge une seule batterie en mode de charge sous tension. Le mode de charge sous tension se produit pendant les 15 à 20 dernières minutes du cycle de charge complet, lorsque le 5^e et dernier indicateur de charge (DEL) sur la batterie clignote.
2. L'autre compartiment de batterie est vide, c'est-à-dire qu'aucune batterie n'est insérée dans le deuxième compartiment de batterie.
3. La batterie est éjectée alors qu'un signal système signale par erreur que l'alimentation CA est faible, cela ne se produira que par intermittence lorsque les deux premières conditions sont remplies.
4. La batterie est éjectée lorsque toutes les conditions ci-dessus sont remplies.

Afin de s'assurer que le Cardiosave Hybrid n'est pas susceptible de s'arrêter lors du retrait d'une batterie, les utilisateurs ne doivent pas éjecter une batterie dans les cas suivants :

- Une seule batterie se trouve dans l'un des compartiments de chargement de la batterie et le compartiment de batterie inutilisé est vide.
- La batterie est en charge sur secteur (indiquée par un voyant clignotant sur le bloc-batterie).

Par ailleurs, l'utilisateur peut éviter le problème en s'assurant qu'une batterie est insérée dans chacun des deux compartiments de batterie. Si une batterie de charge est éjectée par inadvertance, l'appareil passe automatiquement à la deuxième batterie, empêchant ainsi l'arrêt du système.

Datascope/Getinge développe actuellement une correction logicielle pour résoudre ce problème. Un technicien de service Datascope/Getinge vous contactera pour planifier l'installation de la mise à jour logicielle. Ces procédures seront effectuées dans votre établissement sans frais supplémentaires.

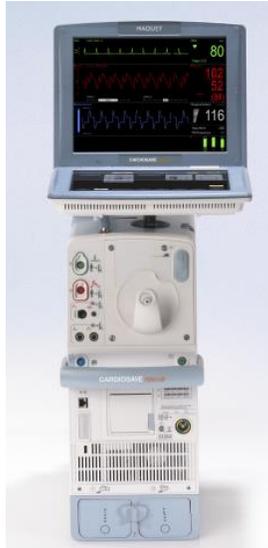
Figure 4 : Cardiosave en configuration de transport

Un arrêt inattendu lors du retrait de la batterie ne peut pas se produire sur le système Cardiosave Rescue.
