22 settembre 2021

**AVVISO URGENTE DI SICUREZZA  
CORREZIONE DEL DISPOSITIVO MEDICO**

**MAQUET CARDIOSAVE hybrid e MAQUET CARDIOSAVE rescue**

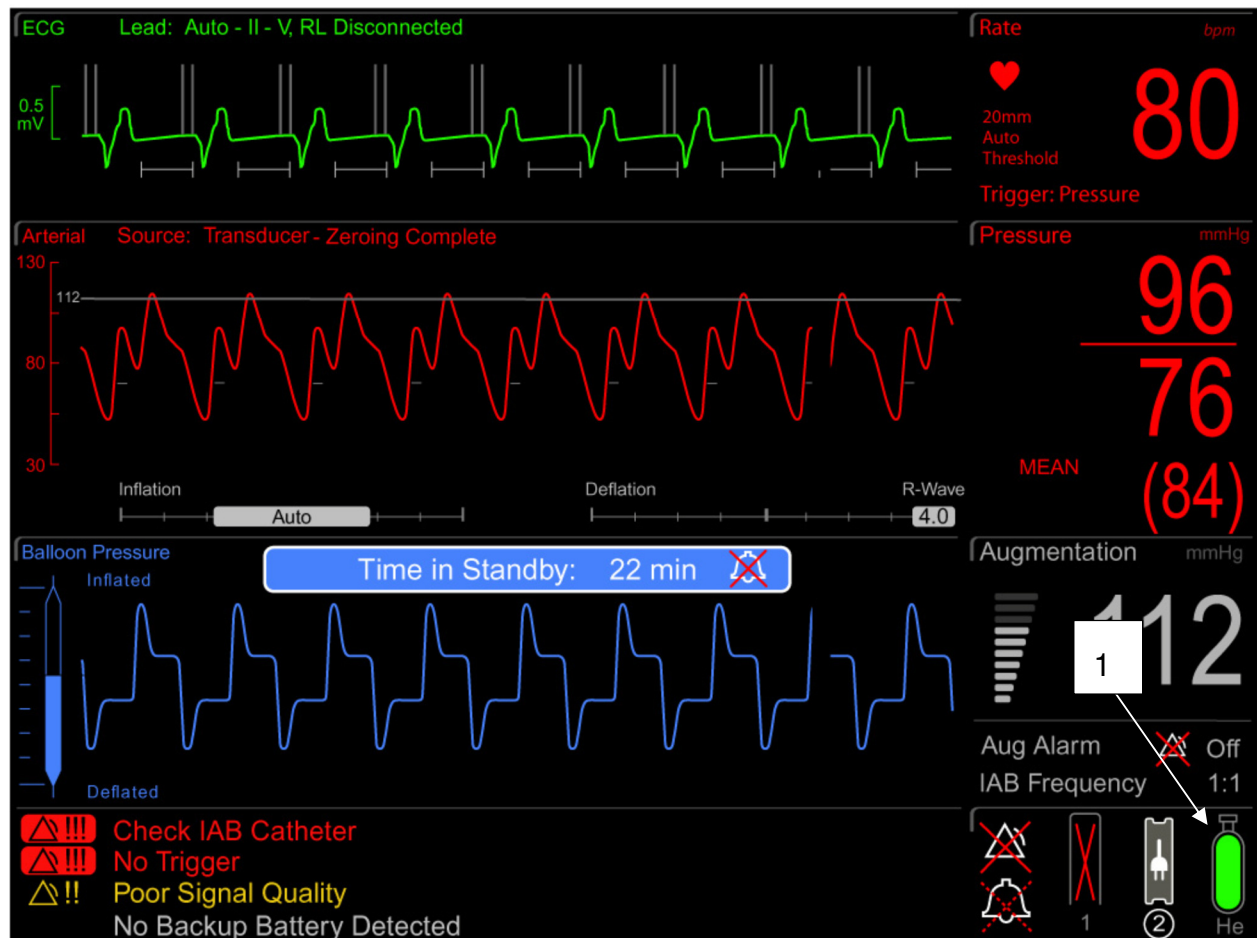
**Figura 1 – Display del monitor (1 – Indicatore di elio)**

Durante i test di compatibilità elettromagnetica (EMC) presso un laboratorio esterno, il personale Getinge ha stabilito che in presenza di alcuni disturbi RF irradiati, l'indicatore di elio sul contropulsatore Cardiosave (fare riferimento alla Figura 1) sovrastimerebbe in modo intermittente la capacità di elio rimanente. Una volta che il disturbo è stato rimosso, l'indicatore dell'elio si è sempre ripristinato completamente entro 10 secondi per visualizzare il livello corretto senza alcuna segnalazione in eccesso.

L'indagine di Getinge ha rivelato che la sovra-stima della capacità di elio si verificherebbe in modo intermittente a intervalli di frequenza compresi tra 80 MHz e 1 GHz. Le potenziali fonti di interferenza includono: comunicazioni radio, telefoni cellulari, Wi-Fi, apparecchiature RFID e apparecchiature che non soddisfano gli attuali standard di compatibilità elettromagnetica.

È importante notare che dopo la rimozione della fonte di interferenza EMC, l'indicatore di elio si comporta come previsto.

Datascope/Getinge sta sviluppando una correzione hardware per risolvere questo problema. Un rappresentante dell'assistenza Datascope/Getinge vi contatterà per programmare l'installazione della correzione quando disponibile. Questo lavoro sarà svolto senza alcun costo per la vostra struttura.

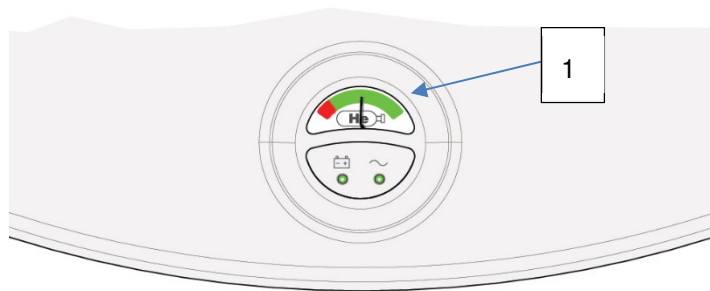
**Figura 2 – Pannello superiore (1 – Misuratore meccanico dell'elio)**

Poiché l'indicatore meccanico non è influenzato dall'EMC, visualizzare l'indicatore meccanico sul pannello superiore del Cardiosave (vedere la figura 2) per valutare la capacità di elio residua in caso di sospetti disturbi EMC.

Ove possibile, massimizzare la separazione del sistema Cardiosave da altre apparecchiature elettroniche, dispositivi di comunicazione e cavi (ad es. cavi di alimentazione e di comunicazione). In particolare, seguire le distanze di separazione consigliate tra l'apparecchiatura di comunicazione e l'apparecchiatura Cardiosave come specificato nel manuale di istruzioni per l'uso del Cardiosave.

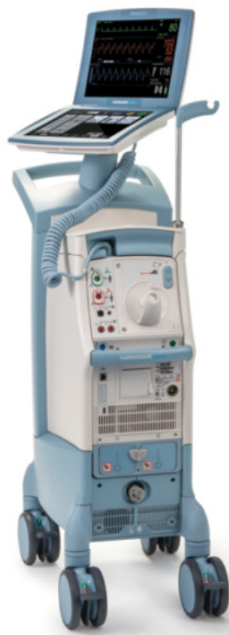
**Figura 3: Cardiosave in configurazione Hybrid**

L'arresto imprevisto può verificarsi solo durante la configurazione Hybrid (Figura 3) quando sono soddisfatte tutte e quattro le condizioni seguenti:

1. Il contropulsatore funziona con alimentazione di rete e carica una singola batteria in modalità di carica in tensione. La modalità di carica in tensione si verifica durante gli ultimi 15-20 minuti del ciclo di carica completo, quando il quinto e ultimo indicatore di carica a LED sul pacco batteria lampeggia.
2. L'altro vano batteria è vuoto, ovvero non è inserita alcuna batteria nel secondo vano batteria.
3. La batteria viene espulsa mentre un segnale di sistema segnala erroneamente che l'alimentazione di rete è bassa, ciò accadrà solo in modo intermittente quando le prime due condizioni sono soddisfatte.
4. La batteria viene espulsa quando tutte le condizioni di cui sopra sono soddisfatte.

Per garantire che Cardiosave Hybrid non sia suscettibile allo spegnimento durante la rimozione di una batteria, gli utenti non devono espellere una batteria quando:

- C'è una singola batteria in uno dei due alloggiamenti di ricarica della batteria e l'alloggiamento batteria inutilizzato è vuoto.
- La batteria si sta caricando con l'alimentazione di rete (indicata da un LED lampeggiante sul pacco batteria).

Oltre a ciò, l'utente può prevenire il problema assicurandosi che una batteria sia inserita in ciascuno dei due alloggiamenti della batteria. Se una batteria in carica viene espulsa inavvertitamente, l'unità passerà automaticamente alla seconda batteria, prevenendo così lo spegnimento del sistema.

Inoltre, Datascope/Getinge sta sviluppando una correzione software per risolvere questo problema. Un rappresentante dell'assistenza Datascope/Getinge vi contatterà per programmare l'installazione del software aggiornato. Questo lavoro sarà svolto senza alcun costo per la vostra struttura.
