05.01.2023

AGGIORNAMENTO
AVVISO DI SICUREZZA URGENTE
CORREZIONE DISPOSITIVO MEDICO

MAQUET CARDIOSAVE hybrid e MAQUET CARDIOSAVE rescue

Codice prodotto/Numero parte:	0998-XX-0800-XX
Numero di lotto interessato distribuito:	Tutti
Date di distribuzione:	Dal 6 marzo 2012

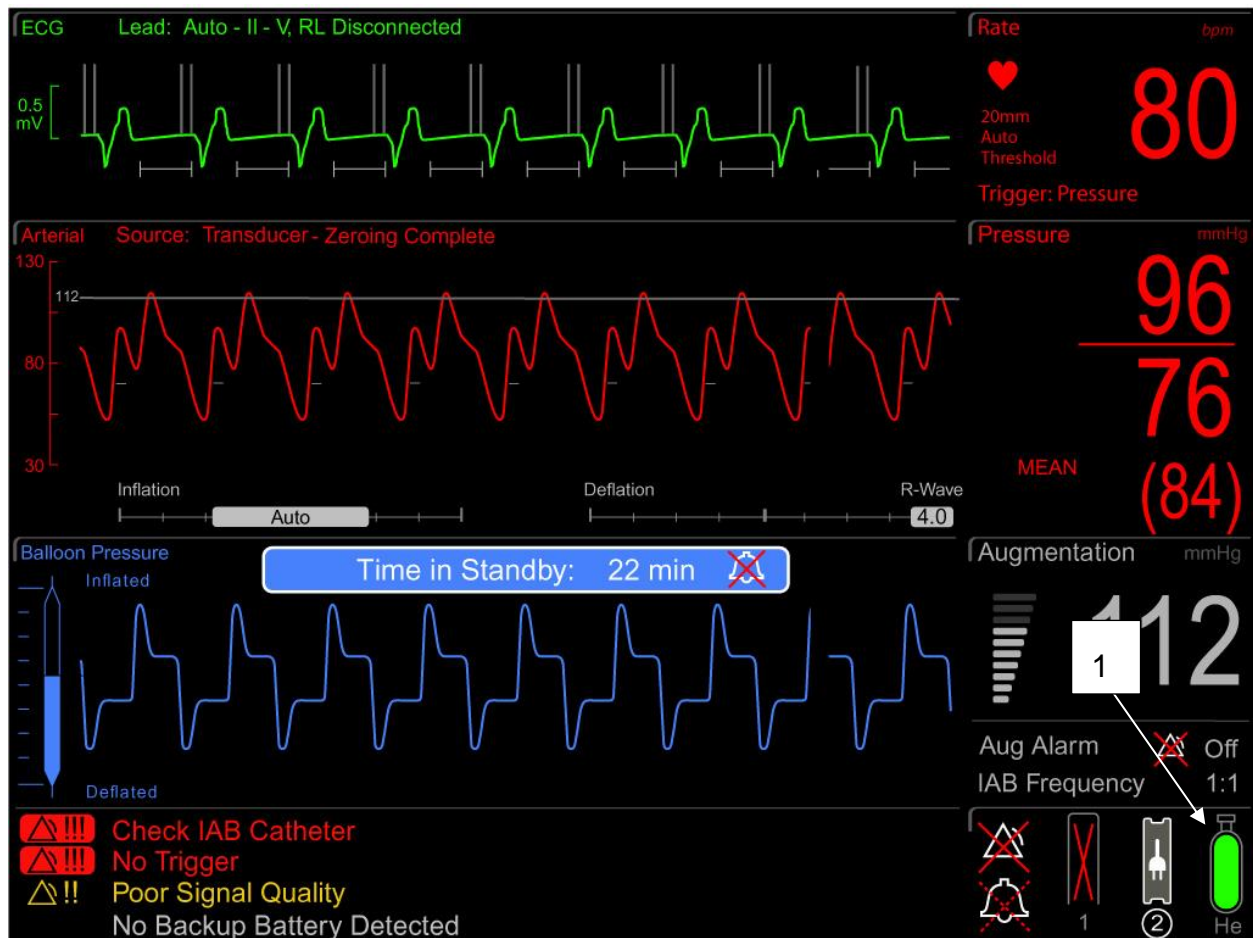
Figura 1 – Display del monitor (1 – Indicatore dell'elio)

Durante i test di compatibilità elettromagnetica (EMC) presso un laboratorio esterno, il personale Getinge ha stabilito che in presenza di alcuni disturbi RF irradiati, l'indicatore di elio sul contropulsatore Cardiosave (fare riferimento alla Figura 1) sovrastimerebbe in modo intermittente la capacità residua dell'elio. Una volta rimosso il disturbo, l'indicatore dell'elio si è sempre ripristinato completamente entro 10 secondi per visualizzare il livello corretto senza alcuna segnalazione in eccesso.

L'indagine di Getinge ha rivelato che la sovra-stima della capacità di elio si verificherebbe in modo intermittente a intervalli di frequenza compresi tra 80 MHz e 1 GHz. Le potenziali fonti di interferenza includono: comunicazioni radio, telefoni cellulari, Wi-Fi, apparecchiature RFID e apparecchiature che non soddisfano gli attuali standard di compatibilità elettromagnetica.

È importante notare che una volta rimossa la fonte di interferenza EMC, l'indicatore di elio funziona come previsto.

Datascope/Getinge sta sviluppando una correzione hardware per risolvere questo problema. Un rappresentante dell'assistenza Datascope/Getinge vi contatterà per programmare l'installazione della correzione quando disponibile. Questo lavoro sarà svolto senza alcun costo per la vostra struttura.

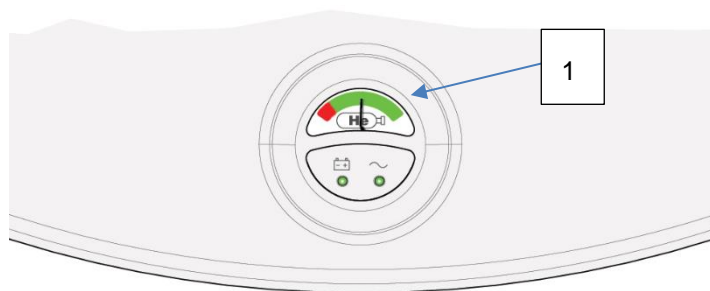
Figura 2 – Pannello superiore (1 – Misuratore meccanico dell'elio)

Poiché l'indicatore meccanico non è influenzato dall'EMC, visualizzare l'indicatore meccanico sul pannello superiore del Cardiosave (vedere la figura 2) per valutare la capacità residua di elio in caso di sospetti disturbi EMC.

Ove possibile, massimizzare la separazione del sistema Cardiosave da altre apparecchiature elettroniche, dispositivi di comunicazione e cavi (ad es. cavi di alimentazione e di comunicazione). In particolare, attenersi alle distanze di separazione raccomandate tra le apparecchiature di comunicazione e l'apparecchiatura Cardiosave, come specificato nel manuale di istruzioni per l'uso del Cardiosave.

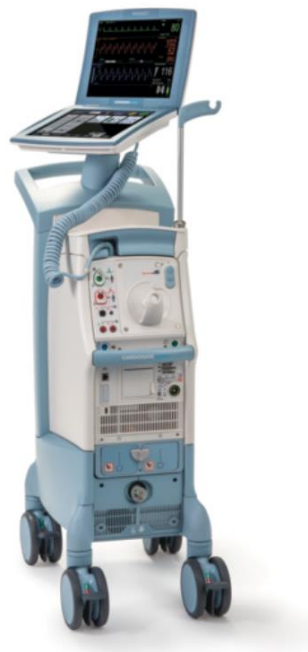
Figura 3: Cardiosave in configurazione Hybrid

L'arresto imprevisto può verificarsi solo durante la configurazione Hybrid (figura 3) quando sono soddisfatte tutte e quattro le seguenti condizioni:

1. Il contropulsatore funziona con alimentazione di rete e carica una singola batteria in modalità di carica in tensione. La modalità di carica in tensione si verifica durante gli ultimi 15-20 minuti del ciclo di carica completo, quando il 5° e ultimo indicatore di carica a LED sulla batteria lampeggia.
2. L'altro vano batteria è vuoto, cioè nessuna batteria è inserita nel secondo vano batteria.
3. La batteria viene espulsa mentre un segnale di sistema segnala erroneamente che l'alimentazione di rete è bassa, ciò avverrà solo in modo intermittente quando le prime due condizioni sono soddisfatte.
4. La batteria viene espulsa quando tutte le condizioni di cui sopra sono soddisfatte.

Per garantire che il Cardiosave Hybrid non sia suscettibile allo spegnimento durante la rimozione di una batteria, gli utenti non devono espellere una batteria quando:

- C'è una singola batteria in entrambi gli alloggiamenti di ricarica della batteria e l'alloggiamento batteria inutilizzato è vuoto.
- La batteria si sta caricando con l'alimentazione di rete (indicata da un LED lampeggiante sulla batteria).

In aggiunta, l'utente può prevenire il problema assicurandosi che una batteria sia inserita in ciascuno dei due alloggiamenti della batteria. Se una batteria in carica viene espulsa inavvertitamente, l'unità passerà automaticamente alla seconda batteria, impedendo così l'arresto del sistema.

Inoltre, Datascope/Getinge sta sviluppando una correzione software per risolvere questo problema. Un rappresentante dell'assistenza Datascope/Getinge vi contatterà per programmare l'installazione del software aggiornato. Questo lavoro sarà svolto senza alcun costo per la vostra struttura.

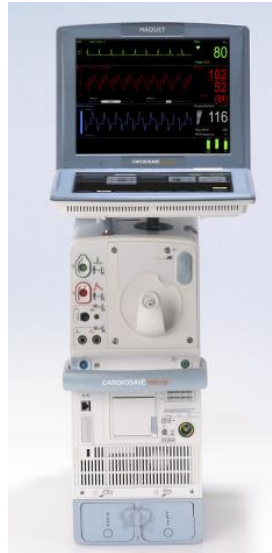
Figura 4: Cardiosave in configurazione da trasporto

Non può verificarsi uno spegnimento imprevisto alla rimozione della batteria per Cardiosave Rescue.
