## Dringende Kundeninformation zur Korrekturmaßnahme im Feld

**Handelsname des betroffenen Produkts:** Aptio® Automation

**FSCA-Nummer:** FSCA – AP2 - 202109 - 03

**FSN-Nummer:** FSN – AP2 – 202109 – 03 v.1

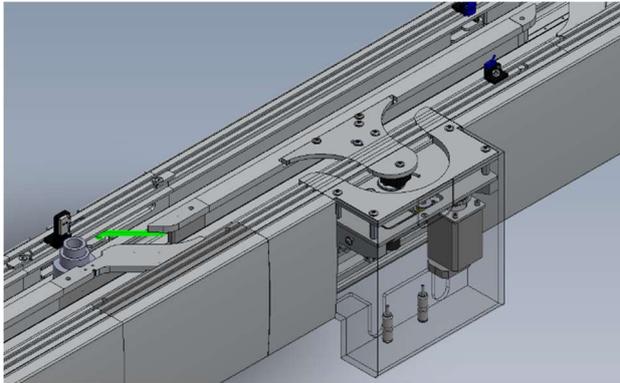
Abbildung 1: Advia Centaur XP/XPT Schnittstellenmodul

Eine tägliche Sichtprüfung der Umlenkvorrichtung des Schnittstellenmodul vom Automatisierungssystem zum ADVIA Centaur XP/XPT (siehe *Abbildung 1*) ist erforderlich, um sicherzustellen, dass:

Falls die Sichtprüfung nicht bestanden wird, wenden Sie sich zur Unterstützung an den örtlichen technischen Support, bevor Sie das Schnittstellenmodul vom Automatisierungssystem zum ADVIA Centaur XP/XPT zur Verarbeitung von Proben verwenden.

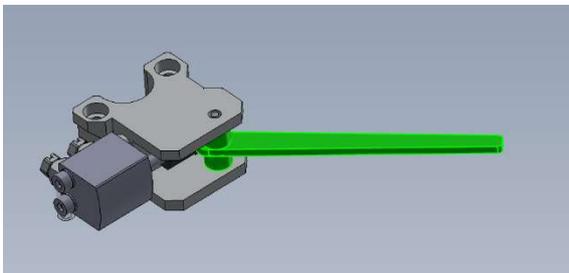
Abbildung 2: Ansicht der Umlenkvorrichtung

- keine Hindernisse vorliegen, die eine korrekte Aktivierung und Bewegung der Umlenkvorrichtung verhindern;
- die Umlenkvorrichtung intakt erscheint, siehe *Abbildung 2*;
- die Position der Umlenkvorrichtung mit den Profilen ausgerichtet ist, wenn ein Röhrchen umgelenkt wird, siehe *Abbildung 3*; Röhrchen, die vom Analysator weitergeleitet werden müssen, werden flüssig umgelenkt, wobei keine fehlen und es zu keiner Blockade des Trägers kommt.
