Urgent Field Safety Notice (Comunicazione di sicurezza urgente)

Nome commerciale del prodotto interessato: Aptio® Automation

Identificatore FSCA: FSCA - AP2 - 202109 - 03

Data: 6 Settembre 2021

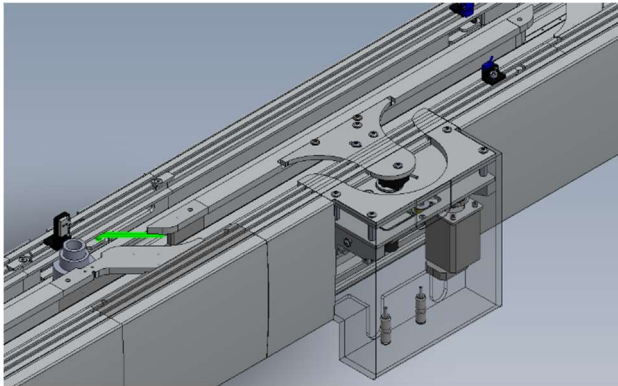
Controllare visivamente ogni giorno il cancelletto del Modulo di Interfaccia del Sistema di Automazione con l'ADVIA Centaur XP/XPT (vedi *Immagine 1*) per verificare che:

Immagine 1: Modulo di Interfaccia con Advia Centaur XP/XPT

Se il controllo visivo non è superato, contatti il Suo supporto tecnico locale per ricevere assistenza prima di usare il Modulo di Interfaccia del Sistema di Automazione con l'ADVIA Centaur XP/XPT per processare i campioni.

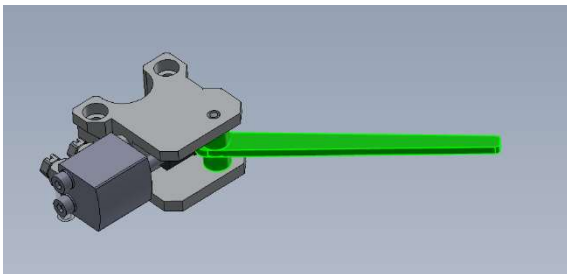
- Non ci siano ostruzioni che impediscano la corretta attivazione e movimentazione del cancelletto;
- Il cancelletto appaia intatto, vedi *Immagine 2*;
- La posizione del cancelletto sia allineata con i profili quando sta deviando una provetta, vedi *Immagine 3*; le provette che devono essere dirette verso l'Analizzatore devono essere deviate in modo fluido senza alcun fallimento o parziale blocco del carrier.

Immagine 2: Aspetto del cancelletto

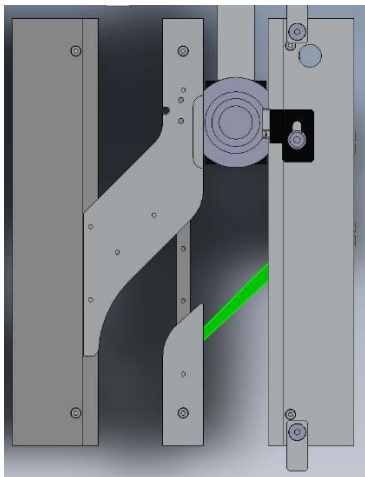
Immagine 3: Allineamento del cancelletto
