Dringende Sicherheitsinformation

Modell A610 DBS-Version 3.0.x

Arzt-Programmier-App für CT900 zeigt während der Abfrage einen Systemfehler an –
Benachrichtigung

Medtronic Referenz: FA1188

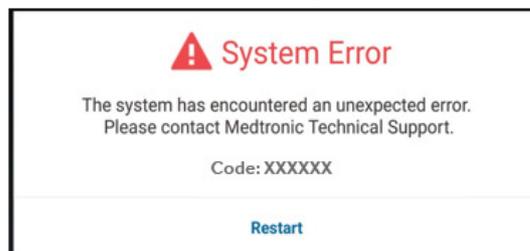
Unter diesen Umständen kann die Arzt-Programmier-App einen wiederkehrenden Systemfehler anzeigen und die Sitzung beenden, wodurch eine Abfrage oder Programmierung des Neurostimulators verhindert wird. Der Patient erhält weiterhin eine Therapie und mit dem Patienten-Programmierer können Therapieanpassungen innerhalb der vom Arzt festgelegten Grenzwerte vorgenommen werden.

Wenn dieses Problem auftritt, wird eine Systemfehlermeldung ähnlich der untenstehenden angezeigt:

Zu den Fehlercodes, die bei diesem Problem auftreten, gehören unter anderem die Codes 0x4b81f1a3 und 0x791ebfe0.

Wenn diese Systemfehlermeldung wiederholt auftritt, wenden Sie sich an Ihren Medtronic-Repräsentanten. Medtronic entwickelt derzeit ein Softwareupdate zur Behebung dieses Problems und wird Sie informieren, sobald dieses verfügbar ist.

Falls Sie dieses Problem feststellen, wenden Sie sich an Ihren Medtronic-Repräsentanten, um die entsprechenden nächsten Schritte zu seiner Behebung zu koordinieren.
