## Aktualisierung der Dringenden Sicherheitsinformation Modell B35200 des implantierbaren Neurostimulators (INS) Percept™ PC

INS-Versagen nach Kardioversionsverfahren – Software-Update

Medtronic-Referenz: FA1206

# <u>Dringende Sicherheitsinformation</u> A610-Workflow "Replacement" (Austausch) mit dem DBSTaschenadapter, bei dem die Anzeige der MRT-Eignung beeinträchtigt wird

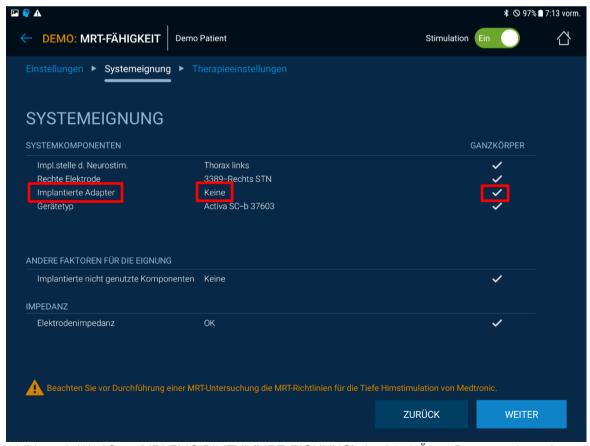
mit diesem Schreiben möchten wir Sie über ein Problem bezüglich des Status der MRT-Eignung (Magnetresonanztomographie) informieren, der in bestimmten Versionen der Ärzte-Programmierer-App (Modell A610) für tiefe Hirnstimulation (Deep Brain Stimulation, DBS) und der DBS-Patienten-Programmierer-App (Modell A620) angezeigt wird. Bei Patienten mit implantiertem Taschenadapter (Modell 64001 und/oder 64002) ist die MRT-Eignung auf "HEAD ONLY" (NUR KOPF) eingeschränkt. Bei diesem Problem kann es vorkommen, dass die Ärzte- und Patientenprogrammierer-Apps die MRT-Eignung fälschlicherweise als für "FULL BODY" (GANZKÖRPER)-Scans geeignet anzeigen, wie in Abbildung 1 dargestellt.

Abbildung 1: Workflow "MRI ELIGIBILITY" (MRT-EIGNUNG) der A610-Ärzte-Programmierer-App mit hinzugefügten roten Anmerkungen

Dieses Problem kann dazu führen, dass bei Patienten eine ungeeignete MRT-Untersuchung angewandt wird (z. B. "Full Body" [Ganzkörper] anstelle von "Head Only" [Nur Kopf]), was zu einer Erwärmung der Elektrode(n) und potenziellen Gewebeschäden führen kann. Eine übermässige Erwärmung kann schwere oder dauerhafte Schäden zur Folge haben, einschliesslich Koma, Lähmung und Tod.

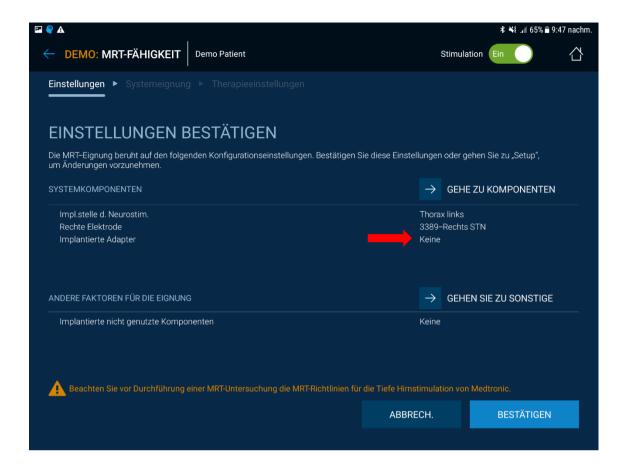
Abbildung 2: Workflow "MRI ELIGIBILITY" (MRT-EIGNUNG) der A610-Ärzte-Programmierer-App mit dem durch einen roten Pfeil gekennzeichneten Status "Adaptor implanted" (Implantierte Adapter).

- **2.2.** Lautet der Status "None" (Keine) oder "?" (Abbildung 2), führen Sie die Schritte 3 bis 5 aus, um den Status der MRT-Eignung in der Programmierer-App zu ändern. Sobald diese Schritte abgeschlossen sind, zeigen sowohl die Ärzte-Programmierer- als auch die Patientenprogrammierer-App die korrekte MRT-Eignung für diesen Patienten an.

- **3.** Ermitteln Sie die aktuellen Stimulationseinstellungen (z. B. über einen Sitzungsbericht), da Sie diese möglicherweise erneut eingeben müssen.
- **4.** Rufen Sie den Workflow "SETUP" (EINRICHTEN) in der Ärzte-Programmier-App auf, um festzustellen, ob der Taschenadapter im Bildschirm "Components" (Komponenten) angezeigt wird.

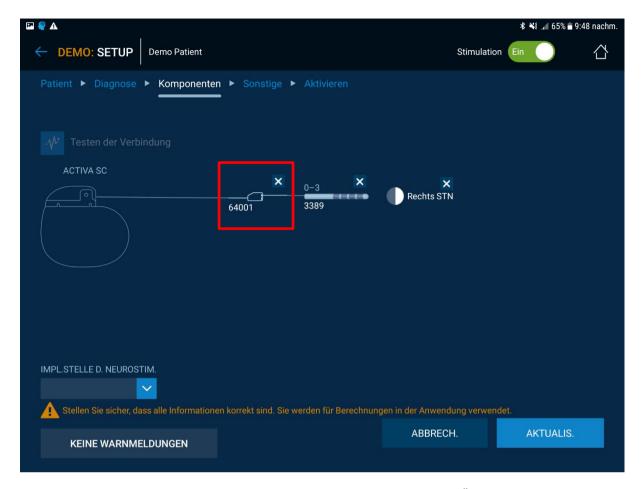
Abbildung 3: Beispiel des Workflows "SETUP" (EINRICHTUNG) der A610-Ärzte-Programmierer-App für Activa SC mit einem Taschenadapter mit hinzugefügter roter Anmerkung.

- **4.1.** Wenn der Taschenadapter NICHT auf dem Bildschirm "Components" (Komponenten) angezeigt wird, fügen Sie einen Taschenadapter zu den angeschlossenen Komponenten des Systems hinzu; ODER
- **4.2.** Wenn der Taschenadapter im Bildschirm "Components" (Komponenten) angezeigt wird, z. B. wie in Abbildung 3, entfernen Sie den Taschenadapter und fügen Sie ihn dann wieder zu den angeschlossenen Komponenten hinzu.
- **5.** Überzeugen Sie sich davon, dass für den Status "Adaptors implanted" (Adapter implantiert) innerhalb des Workflows "MRI ELIGIBILITY" (MRT-Eignung) "Yes" (Ja) angezeigt wird.
