Dringende Sicherheitsinformation **Synergy™ Cranial (9733763) und StealthStation™ Cranial (9735585)** **Ungenauigkeit bei Aus-/Einschalten der Ansicht des** **Biopsietiefenmessers** **Benachrichtigung**

November 2021

Medtronic Referenz: FA1204

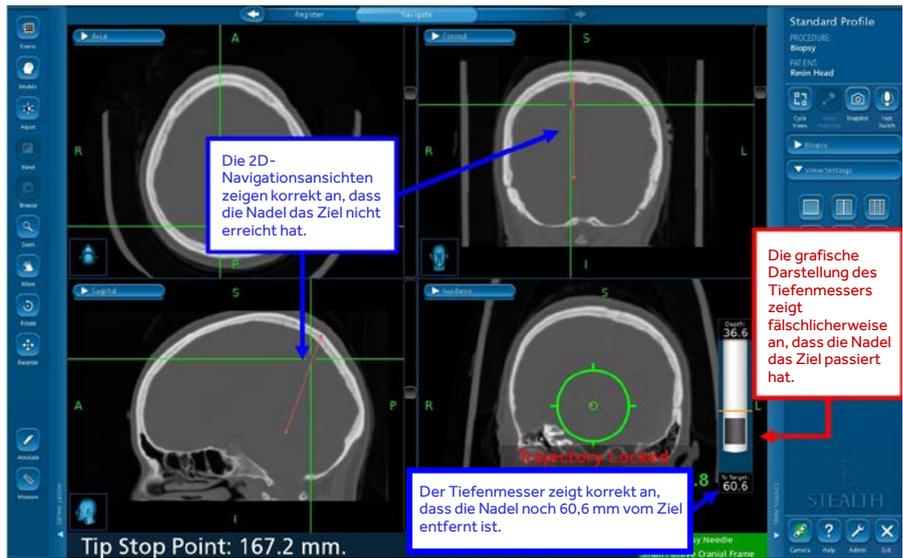
Am 9. Juni 2021 wurde Medtronic in einer Reklamation gemeldet, dass während der Navigation in einem kranialen Biopsieverfahren eine Anomalie in der grafischen Anzeige des Biopsietiefenmessers in der Software auftreten kann. Die Software kann in einen Zustand eintreten, in dem die Anzeige der Biopsietiefe nicht mehr mit den übrigen Navigationsinformationen auf dem Bildschirm synchronisiert ist und sie eine ungenaue Position der Biopsienadel anzeigt.

Abbildung 1 Festgestellte Ungenauigkeit des Biopsie-Tiefenmessers bei der Navigationsaufgabe

Diese Aktionen können dazu führen, dass die grafische Anzeige des Biopsietiefenmessers die Spitze der Biopsienadel falsch darstellt. Die grafische Darstellung der Biopsienadel kann in einer Position relativ zum Planziel erscheinen, die nicht der tatsächlichen physischen Position der Biopsienadel entspricht, was zu einer möglichen Biopsie von gesundem Gewebe oder zur Beschädigung kritischer Strukturen führen kann.

Die folgenden Schritte sollten unternommen werden, um das Auftreten dieser Softwareanomalie zu verhindern und die normale Funktion wiederherzustellen, falls eine solche Anomalie beobachtet wird.

- Medtronic empfiehlt, NICHT die Guidance View (Führungsansicht) auszuschalten, nachdem die Biopsietrajektorie in der Cranial-Software gesperrt wurde.
- Nach dem Festlegen der Trajektorie für die Biopsienadel-Navigation muss immer sichergestellt werden, dass die Guidance View (Führungsansicht) in mindestens einem Quadranten des Bildschirmlayouts aktiv bleibt.

- **Schritt 1:** Verdecken Sie das Sichtfeld der Kamera auf die Biopsienadel oder den Bezugsrahmen, um **den roten Status zu bewirken**.
- **Schritt 2:** **Kehren Sie zum grünen Status zurück**, indem Sie das Sichtfeld der Kamera auf die Biopsienadel und den Bezugsrahmen nicht mehr verdecken.
- **Schritt 3:** Aktualisieren Sie mit Hilfe des Symbols **Cycle Views (Ansichten aus-/einschalten)** die Führungsansicht. Bestätigen Sie, dass die Grafik des Biopsietiefenmessers mit den Angaben für die Entfernung zum Ziel und für die Position zum Ziel übereinstimmt, die durch das 2D-Fadenkreuz bereitgestellt werden.
- **Schritt 4:** **Überprüfen Sie die Genauigkeit visuell**, bevor Sie mit der Navigation fortfahren.
