## Avertissement urgent sur la sécurité

**Ambu® SPUR® II pour valve à la demande**

**Ambu A/S - Enregistrement unique (SRN) : DK-MF-000001437**

**16 décembre 2021**

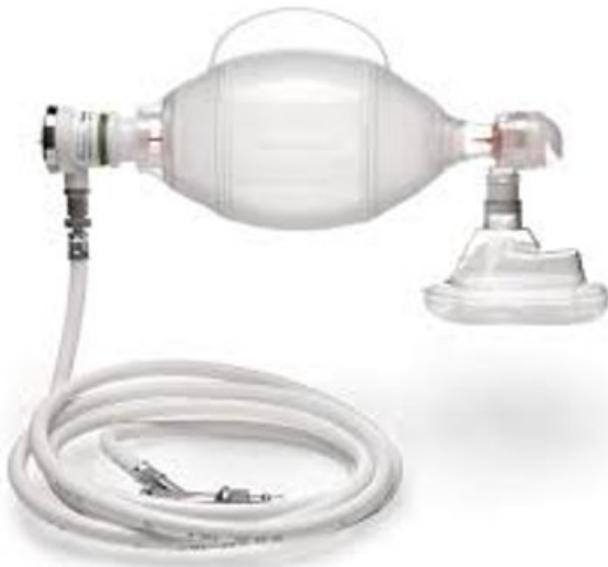
**Ambu® SPUR® II Adulte pour valve à la demande**

Ambu a reçu une plainte concernant un accident suite à l'utilisation de l'Ambu® SPUR II pour valve à la demande d'un hôpital allemand, où il a été constaté que le connecteur d'oxygène s'est effondré pendant l'utilisation.

Le connecteur d'oxygène de la valve à la demande SPUR II d'Ambu® peut, dans de très rares cas, se détériorer pendant le stockage et se présenter sous forme affaissée. Si une version de la valve à la demande SPUR II avec un connecteur d'oxygène écrasé est utilisée, il ne sera pas possible de fournir de l'oxygène supplémentaire au patient à partir du réservoir d'oxygène. De l'oxygène supplémentaire peut encore être fourni par la soupape à la demande et la ventilation avec l'air ambiant est possible.

Le système de suivi d'Ambu indique que votre institution a acheté le dispositif de valve à la demande SPUR II fabriqué entre décembre 2014 et février 2019 et qu'il peut y avoir des dispositifs affectés dans votre entrepôt. Vous devez corriger ce problème en retirant les LOTS concernés des dispositifs Ambu SPUR II pour valve à la demande conformément à la réglementation locale.
