Sicherheitshinweis

FA 2021-010-002-LUL-001

Betreff: Fehlende Buchse an Liko M220 und M230, die Verschleiß und Sturzgefahr verursacht.

Handelsname des betroffenen Produkts: Liko M220, Liko M230

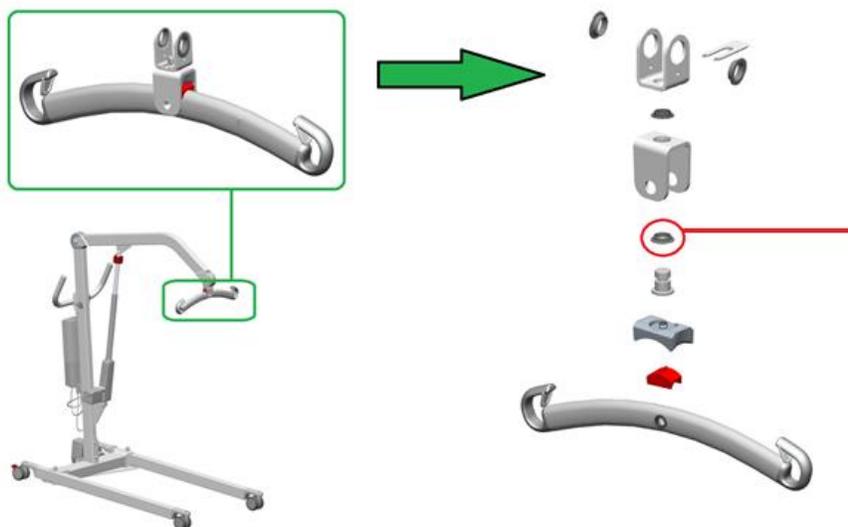
Abbildung 1: Mechanismus und Teile des Hebebügels für M220/M230. Die Buchse ist rot markiert.

Die Hillrom-Untersuchung ergab, dass die Ursache für das Lösen des Hebebügels in der Abnutzung der Hebebügelbefestigung liegt, die durch das Fehlen einer Kunststoffbuchse (siehe

rote Markierungen in Abbildung 1) als Teil der Montage bei der Herstellung des Geräts verursacht wurde. Es wurde festgestellt, dass bei der Montage dieses Geräts diese Kunststoffbuchse bei Geräten, die zwischen dem 27.12.2016 und dem 01.09.2021 hergestellt wurden, möglicherweise nicht vorhanden ist.

Eine fehlende Kunststoffbuchse am Gerät kann zu Verschleiß an der Hebebügelbefestigung führen. Mit der Zeit kann dieser Verschleiß dazu führen, dass sich der Hebebügel vom Lift löst, was zu einem Sturz des Patienten führen kann. Hillrom kann bestätigen, dass es keine Berichte über Todesfälle oder schwere Verletzungen aufgrund dieses Fehlers gab.

Nach Erhalt des Antwortformulars, in dem die potenziell betroffenen Geräte angegeben sind, wird Hillrom oder ein(e) offizielle(r) Hillrom-Händler(in)/Vertreter(in) Kontakt mit Ihnen aufnehmen, um eine Inspektion Ihres Geräts zu vereinbaren und das Vorhandensein der Buchse zu bestätigen. Wo bestätigt wird, dass am Gerät eine Buchse fehlt, wird ein Ersatzhebebügel mit der Buchse installiert.

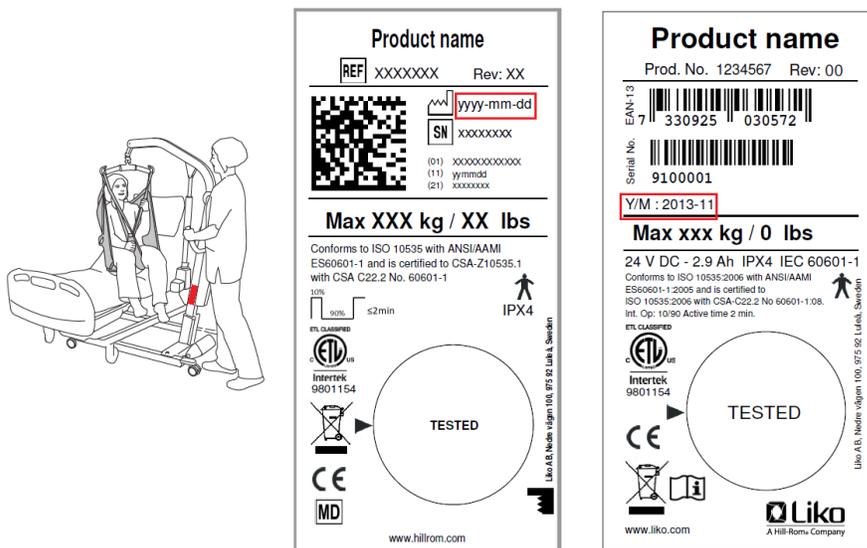
Abbildung 2: Platzierung des Etiketts und seine Designs. Links: Neues Design. Rechts: Altes Design.

- Überprüfen Sie das Produktetikett auf Ihrem Liko M220/M230, um festzustellen, ob es von dieser Feldmaßnahme betroffen ist, indem Sie das Herstellungsdatum des Geräts ermitteln (d. h. Herstellungsdatum zwischen dem 27.12.2016 und dem 01.09.2021). Siehe Abbildung 2.
