Type d'action : Avis relatif à la sécurité**Champ Identificateur d'action : FA 2021-010-002-LUL-001****Objet :** Bague manquante sur les Liko M220 et M230 causant de l'usure et un risque de chute.**Nom commercial du produit concerné :** Liko M220, Liko M230**Modèles concernés :** 2050010 et 2050015 fabriqués entre 2016-DÉC-27 et 2021-SEP-01.**Destinataires :** Gestionnaire des risques de l'installation/administrateur de l'installation, directeur général

FA 2021-010-002-LUL-001

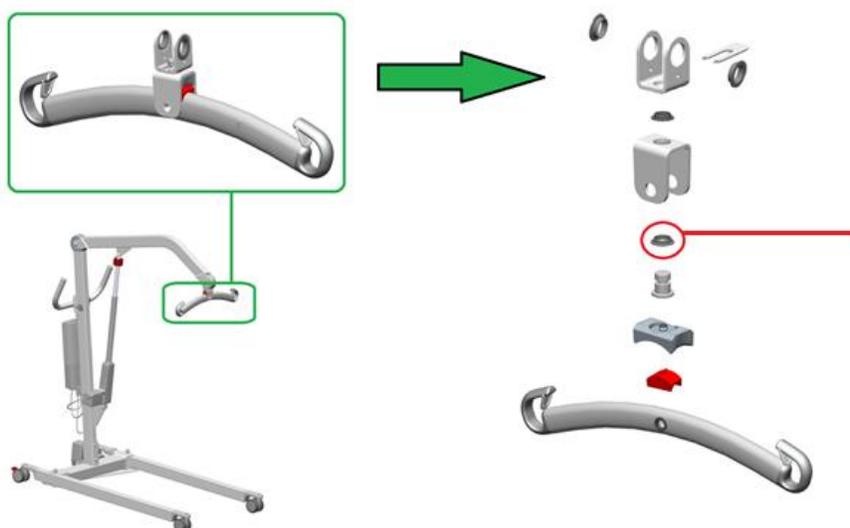
Figure 1 : mécanisme et pièces inclus dans l'étrier pour le M220/M230. Bague marquée en rouge.

L'enquête de Hillrom a permis de déterminer que la cause fondamentale du détachement de l'étrier est l'usure de la fixation de l'étrier due à l'absence d'une bague en plastique (voir les marques rouges de la figure 1) dans l'assemblage lors de la fabrication du dispositif. Il a été déterminé qu'au montage, il y ait un risque que certains dispositifs ne contiennent pas cette

bague en plastique sur les dispositifs fabriqués entre 2016-DÉC-27 et 2021-SEP-01.

Une bague en plastique manquante sur le dispositif peut entraîner une usure de la fixation de l'étrier. Avec le temps, cette usure peut entraîner le détachement de l'étrier du lève-personnes, ce qui peut provoquer la chute du patient. Hillrom peut confirmer qu'aucun décès ou blessure grave n'ait été signalés suite à cette défaillance.

Dès réception du formulaire de réponse, après identification des dispositifs potentiellement concernés, Hillrom ou un distributeur/représentant officiel de Hillrom prendra contact avec vous pour planifier l'inspection de votre dispositif afin de confirmer la présence de la bague. S'il est confirmé que le dispositif est dépourvu de la bague, un étrier de remplacement muni d'une bague sera installé.

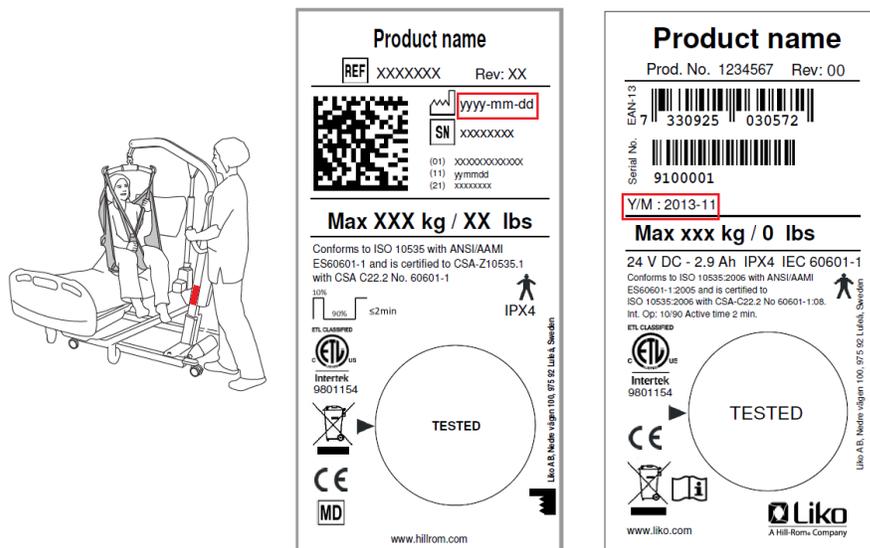
Figure 2 : placement de l'étiquette et ses modèles. À gauche : nouveau modèle. À droite : ancien modèle.

1. Consultez l'étiquette de votre Liko M220/M230 pour déterminer s'il est concerné par cette action en identifiant la date de fabrication du dispositif (c'est-à-dire s'il a été fabriqué entre 2016-DÉC-27 et 2021-SEP-01). Voir la figure 2.
