Avviso di sicurezza sul campo

FA 2021-010-002-LUL-001

Oggetto: Assenza di rivestimento isolante su Liko M220 e M230, che causa usura e potenziali cadute.

Nome commerciale del prodotto interessato: Liko M220, Liko M230

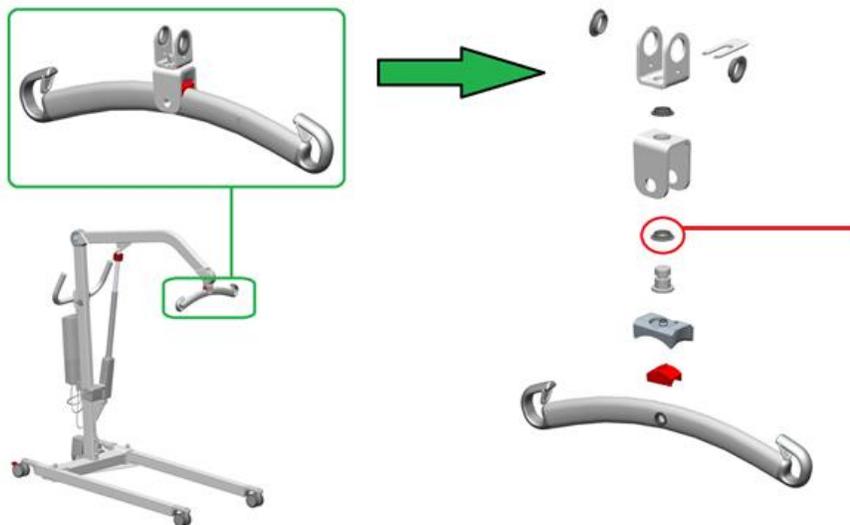
Figura 1: meccanismo e parti del bilancino dei modelli M220/M230. Il rivestimento isolante è evidenziato in rosso.

L'indagine di Hillrom ha determinato che la causa del distaccamento del bilancino è da individuarsi nell'usura dell'attacco dello stesso a causa del mancato inserimento di rivestimento isolante plastico (vedere contrassegni rossi in fig. 1) nel gruppo durante la produzione del dispositivo. È stato determinato che il gruppo di questo dispositivo in cui il rivestimento isolante plastico potrebbe essere assente riguarda i dispositivi prodotti tra il 27/12/2016 e il 01/09/2021.

L'assenza di rivestimento plastico nel dispositivo può provocare l'usura dell'attacco del bilancino. Nel corso del tempo, questa usura può causare il distaccamento del bilancino dal sollevatore, con conseguente caduta dei pazienti.

dopo la ricezione del modulo di risposta che identifica i dispositivi potenzialmente coinvolti, Hillrom o un distributore / rappresentante ufficiale di Hillrom vi contatteranno per organizzare l'ispezione del dispositivo e verificare la presenza del rivestimento. Se l'assenza del rivestimento sarà confermata, provvederemo a installare un bilancino sostitutivo dotato di rivestimento.

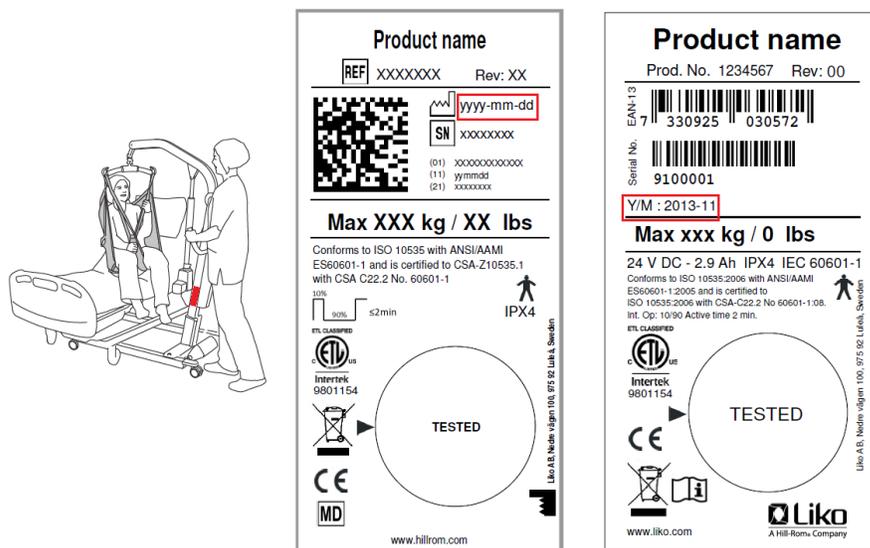
Figura 2: posizionamento e grafica dell'etichetta. Sinistra: nuova grafica. Destra: vecchia grafica.

1. verificare l'etichetta del prodotto del proprio dispositivo Liko M220/230 per determinare se è tra quelli coinvolti dal presente avviso identificando la data di produzione (cioè data di produzione tra il 27/12/2016 e il 01/09/2021). Vedere la figura 2.
