W.O.M. WORLD OF MEDICINE GmbH | Salzufer 8 | D-10587 Berlin

Berlin, 26.10.21

**Mitteilung:**  
**Steuerung des HysteroLux™ Fluid Management System – REF. 72205000**

WOM-Referenz-Nr.: 2021-0002

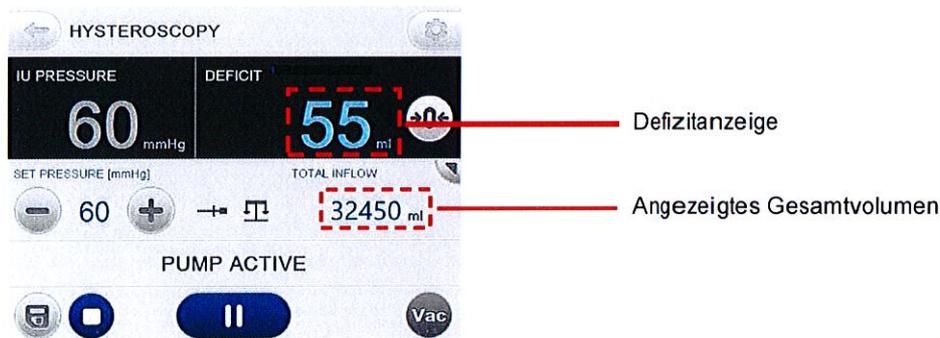
Grund für die vorliegende Mitteilung sind Kundenberichte aus den USA, dass die Anzeige des Inflow-Volumens des HysteroLux™ Fluid Management System bei langen Eingriffen ihre Grenze von 32.450 ml erreichen kann. In diesen Fällen gibt die Anzeige nicht das tatsächliche einströmende Volumen an („Inflow“). Wenn ungewöhnlich hohe Flüssigkeitsmengen zur Uterusaufdehnung bei Patienten eingesetzt werden, erreicht die Berechnung des ein- und ausströmenden Volumens („Inflow“ und „Outflow“) ihre Grenze und die Anzeige der Steuerung friert beim Maximalwert ein.

Unsere Untersuchungen haben ergeben, dass eine Software-Anomalie die Ursache für das Einfrieren der Anzeige ist, weil bei 32.450 ml ein interner Schwellenwert der Software-Berechnung erreicht wird. Die Outflow-Messung wird fortgesetzt. Deswegen beginnt das bisher angesammelte Defizit rückwärts zu zählen, bis 0 ml erreicht sind.

**Abbildung 1** Die Anzeige der Pumpensteuerung gibt das berechnete Defizit (Defizitanzeige) und die Menge des Inflow-Volumens (Angezeigtes Gesamtvolumen) an. Letztere Anzeige friert ein, wenn sie 32.450 ml erreicht hat.

Die W.O.M. WORLD OF MEDICINE GmbH hat eine Softwareversion entwickelt, die den Benutzer bei Erreichen eines Inflow-Volumens von 28.000 ml darauf hinweist, dass der Grenzwert beinahe erreicht ist. Außerdem soll die Software den Benutzer darauf vorbereiten, das entsprechende Defizit manuell zu ermitteln.

Die neue Softwareversion wird bei der nächsten vorbeugenden Wartung der Steuerung des HysteroLux™ Fluid Management System implementiert. Falls Sie die Software Ihres Geräts bereits zu einem früheren Zeitpunkt aktualisieren möchten, wenden Sie sich bitte an den zuständigen Vertreter
