FSN 524700045

Wichtige sicherheitsrelevante Produktinformation (Field Safety Notice, FSN)

Fluorocell PLT

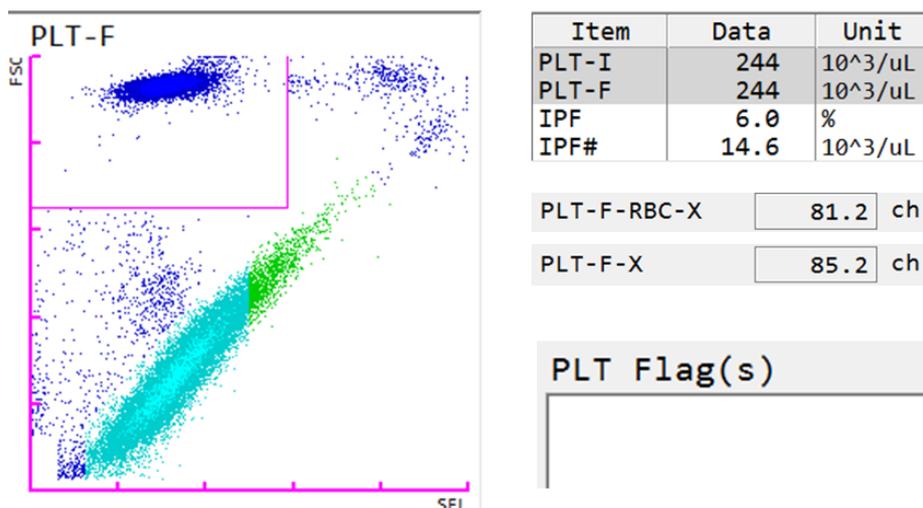
Abb. 1: Probe mit korrekter PLT-F-Klassifizierung und normaler Fluoreszenzintensität

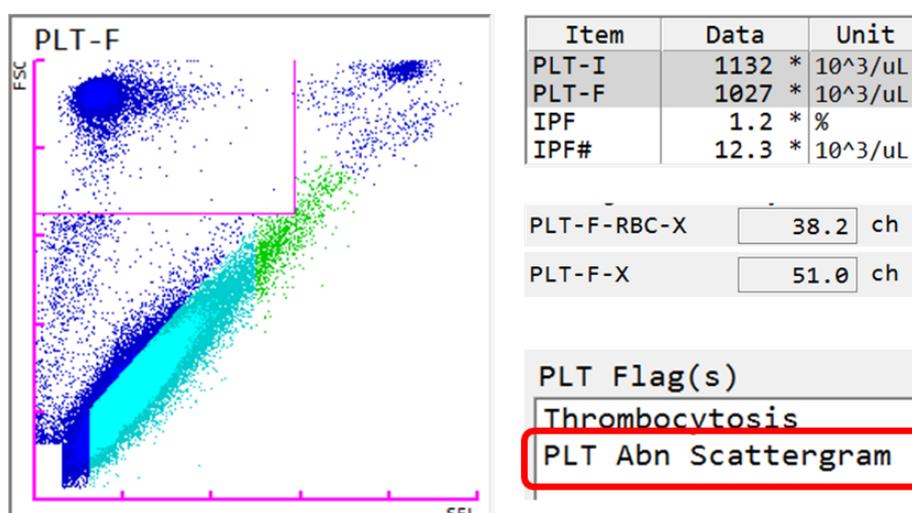
In einigen Fällen wurde die oben beschriebene Abnahme mit einer Verminderung von PLT-F und IPF in Zusammenhang gebracht. Der falsch niedrige PLT-F-Wert wurde durch eine fehlerhafte Klassifizierung der PLT-Population im PLT-F-Scattergramm verursacht. Bei den meisten dieser unterschätzten Proben wurde der Flag «PLT Abn Scattergram» ausgelöst.

In einigen Fällen wurde die PLT-F-Population als «Rückstände» eingestuft, und somit wurden die PLT-F-Ergebnisse unterschätzt. Dies erkennt man daran, dass ein Teil der PLT-Population dunkelblau eingefärbt ist (siehe Abb. 2). Darüber hinaus waren auch die diagnostischen Parameter IPF (IPF%) und IPF# (IPF-Zellzahl) potenziell betroffen.

Abb. 2: Probe mit fehlerhafter PLT-F-Klassifizierung und verringerter Fluoreszenzintensität

Prüfen Sie das PLT-F-Scattergramm auf Abweichungen bei der Klassifizierung der PLT-Population, wie im obigen Beispiel dargestellt (Abb. 2).

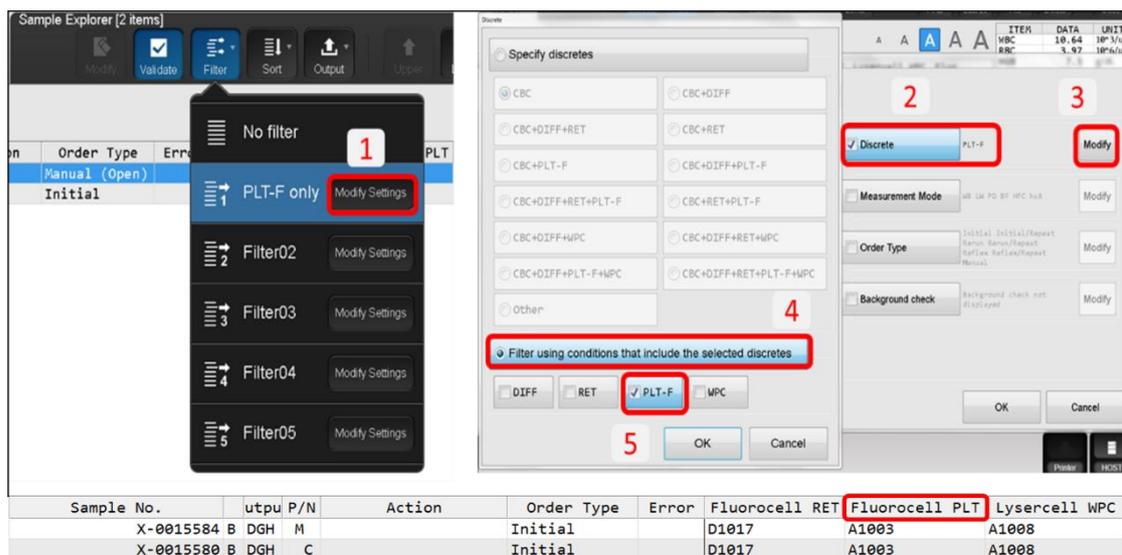
Abb. 3: Filtern von Proben mit PLT-F Messungen. Die Fluorocell-PLT-Charge wird bei jeder Messung auf der Registerkarte «Reagenz» angezeigt.

Die Proben können im Proben-Explorer leicht gefiltert werden, um sich auf Messungen mit PLT-F zu konzentrieren, und Proben mit «betroffenen Reagenzienchargen» können über die Registerkarte «Reagenz» identifiziert werden (siehe Abb. 3).
