## INFORMATION URGENTE SUR LA SÉCURITÉ DES PRODUITS

Type d'action : Rappel

Nom commercial du ou des dispositifs médicaux concernés : BIP O-Twist Marker SRX

Référence BIP : CN-104

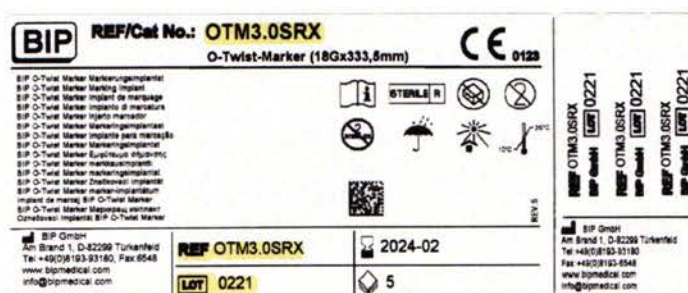
Fig.1 : Exemple d'étiquette

Vous trouverez le numéro LOT correspondant sur l'emballage de chaque produit (voir fig. 1)

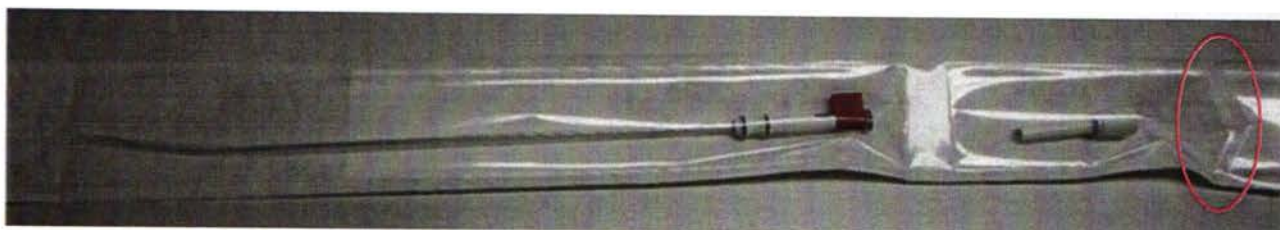
Le joint de scellage concerné se trouve du côté de l'ouverture du sachet stérile, du côté de la douille de guidage (voir fig. 2, marquage rouge)

Fig.2 : Produit OTM3.0SRX, canule d'application avec anneau de marquage implantable (à gauche) et manchon de guidage (à droite), séparés par une suture de scellement intermédiaire. Encadrement rouge = suture scellée concernée.

L'action corrective consiste à modifier l'emballage stérile du produit REF OTM-SRX et à utiliser d'autres types de sachets stériles déjà utilisés pour d'autres produits stériles de BIP.

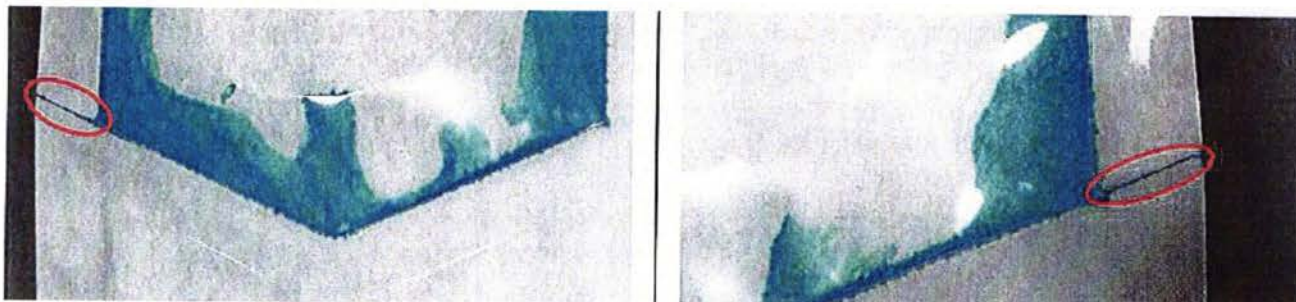
Dans le cadre de la réalisation de tests de couleur selon ASTM F1929-15 sur des sachets stériles actuellement utilisés pour les produits concernés, il a été constaté que, dans certains cas isolés, le liquide d'essai utilisé pouvait pénétrer à un endroit précis du joint scellé (voir fig. 3).

Cela pourrait avoir pour conséquence que l'intégrité de la barrière stérile ne soit plus assurée et que la stérilité des produits ne puisse être garantie au-delà de la durée de conservation de 3 ans indiquée sur l'emballage.

Fig.3 : Exemple d'images de la ligne de scellage pénétrée (bordure rouge)

La cause a été clairement identifiée comme étant une erreur du fournisseur sur l'outil de scellage utilisé pour cette soudure transversale. Jusqu'à présent, un seul lot de série a été produit avec l'outil défectueux et les tests effectués ont permis de prouver que le défaut n'est apparu que dans quelques sachets stériles.

- Vérifiez votre stock de produits concernés REF OTM3.0SRX (voir page 1 pour les numéros de lot)
- Cessez immédiatement d'utiliser tous les produits concernés, retirez-les de votre stock et mettez-les en quarantaine jusqu'à ce qu'ils soient renvoyés à BIP GmbH.
- Remplissez le formulaire de réponse ci-joint et envoyez-le aux coordonnées indiquées.
- Renvoyez tous les produits concernés REF OTM3.0SRX (numéros de LOT voir page 1) qui n'ont pas encore été utilisés et dont la date de péremption n'est pas encore dépassée, avant le **28.02.2022** à l'adresse suivante :
