Sicherheitsmitteilung

Philips StentBoost Live R2.0 Anwendung
Erfassung wird nicht automatisch gestoppt
Röntgenbilder werden möglicherweise nicht verarbeitet

Februar 2022

Referenz: 2021-IGT-BST-033

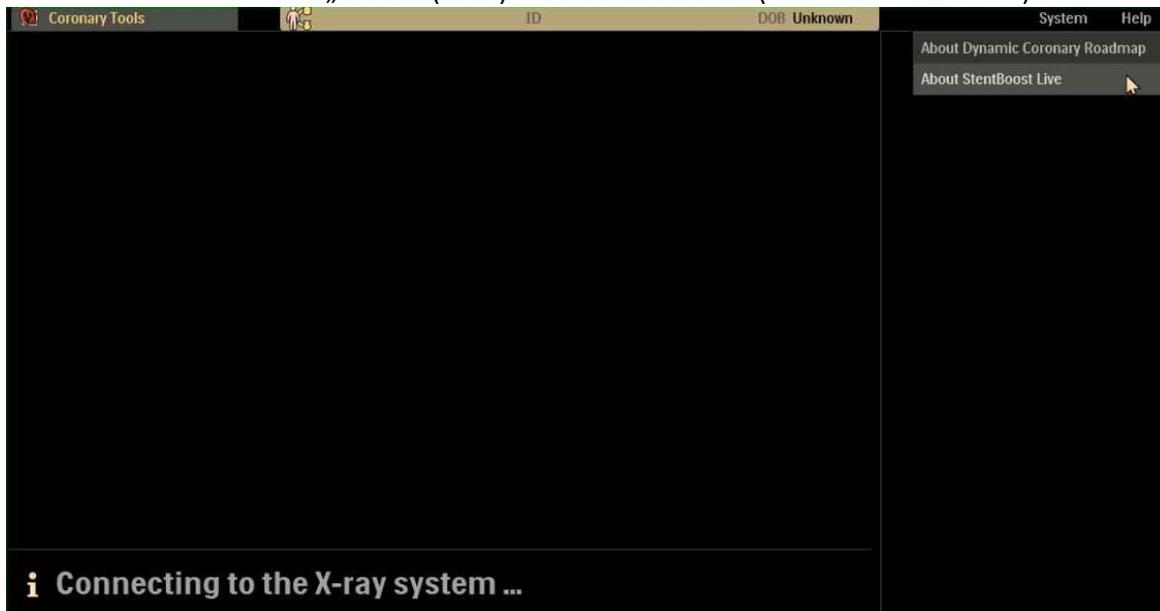
Diese Probleme betreffen die Philips StentBoost Live R2.0 Anwendung, wenn diese auf dem Philips Azurion System mit der Software-Rev. R2.x ausgeführt wird. Die Software-Version der Philips StentBoost Live Anwendung kann durch Klicken auf die nach dem Öffnen der Anwendung erscheinende Schaltfläche „About“ (Infos) identifiziert werden (s. Abb. 1 und 2 unten).

Abb. 1: Position der Schaltfläche „About“ (Infos) auf der Benutzeroberfläche

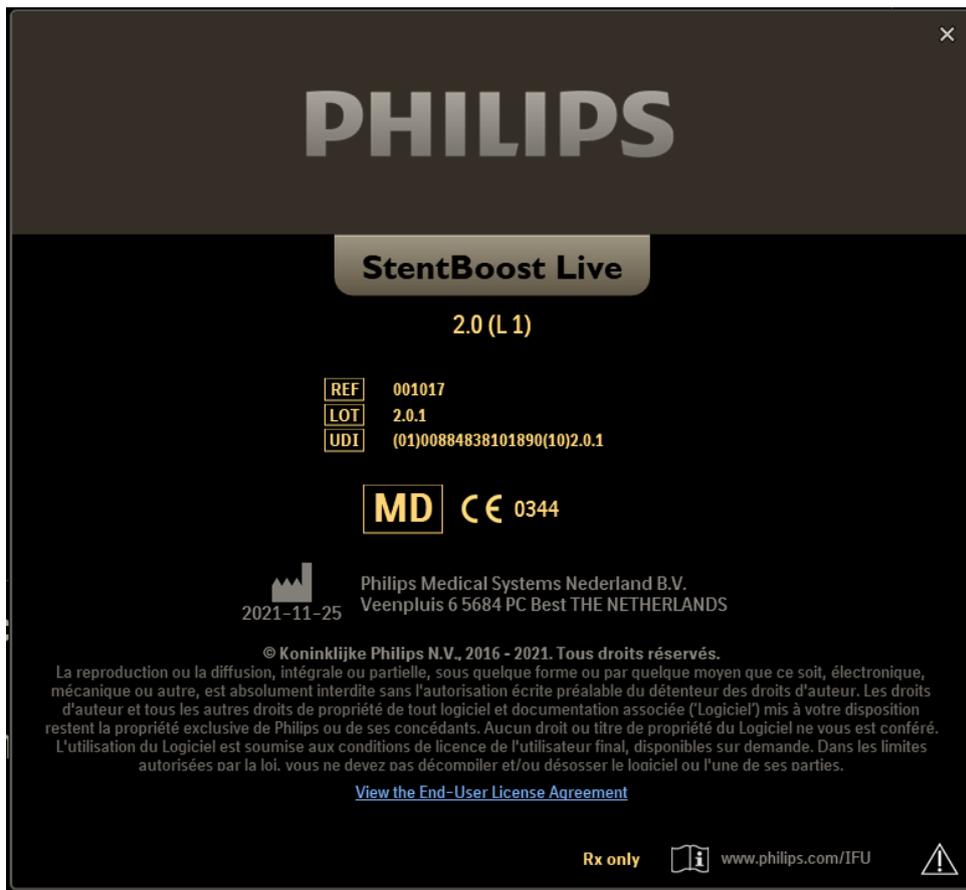
Abb. 2: Software-Version der StentBoost Live Anwendung
