| Produkt-/Handelsbezeichnung: | ARTIS icono biplane,<br>ARTIS icono floor,<br>ARTIS pheno | EU-SRN | DE-MF-000006122 |

## Sicherheits- und Warnhinweis für Kunden (CSI) zur Feldkorrekturmaßnahme

**Betreff: Aktualisierung der Software von ARTIS-Systemen mit VE20 auf SW-Version VE21**

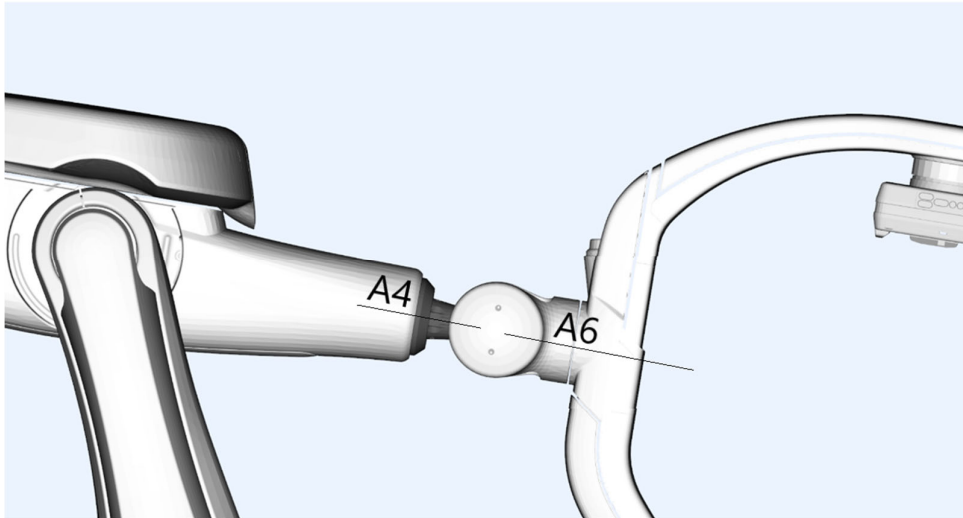
In besonderen, klinisch untypischen Positionen des ARTIS pheno-Stativs kann der Roboter in eine sogenannte Singularitätsposition fahren (siehe Abbildung 1), in der die Bewegung gestoppt und blockiert werden kann.

Abbildung 1: C-Bogen in Singularitätsposition

Wenn dieses Problem auftritt, sind alle Stativbewegungen blockiert und können nur durch einen Außendiensttechniker (FSE) reaktiviert werden.

Die Ursache für die blockierte Stativbewegung ist ein Softwareproblem.

Bitte ziehen Sie im Hinblick auf einen möglichen Ausfall Ihres ARTIS -Systems die Einrichtung von Notfallverfahren in Betracht, wie im Benutzerhandbuch beschrieben.

Die Software wird aktualisiert.
