À tous les utilisateurs des systèmes ARTIS icono et ARTIS pheno suivants

Nom de produit/nom commercial :	ARTIS icono biplane, ARTIS icono floor, ARTIS pheno	EU-SRN e-mail	DE-MF-000006122
Numéro de modèle :	11327600, 11327700, 10849000	Date ID action corrective	AX003/22/S, AX004/22/S

Informations de sécurité (CSI) relatives à une action corrective sur site

Objet : Mise à jour du logiciel des systèmes ARTIS avec la version logicielle VE20 à VE21

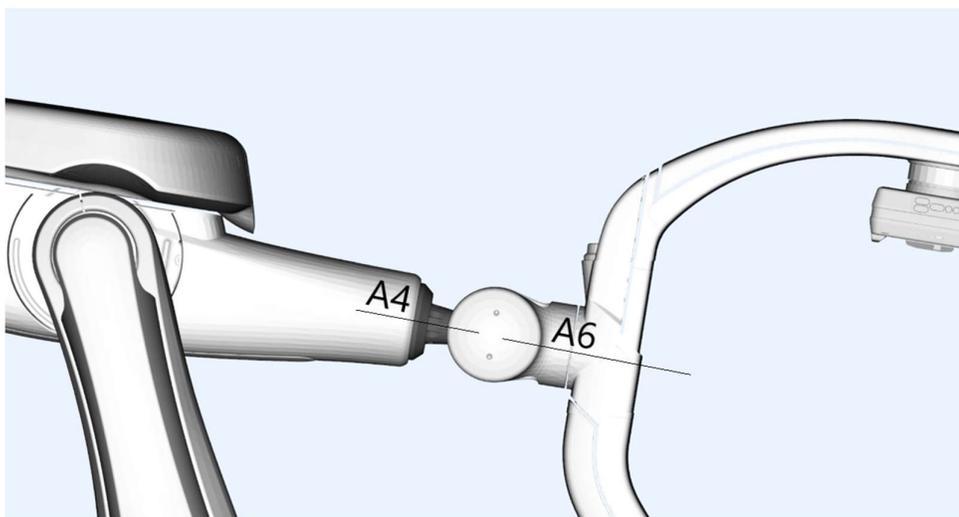
Dans des positions spéciales, cliniquement atypiques du système ARTIS pheno (voir figure 1), le robot peut se déplacer dans une position dite de singularité, dans laquelle le mouvement peut être arrêté et bloqué.

Figure 1 : Arceau en position de singularité

Si ce problème survient, tous les mouvements du statif sont bloqués et ne peuvent être réactivés que par un technicien de maintenance sur le site.

Un problème de logiciel est la raison du blocage du mouvement du statif.

Veuillez par conséquent envisager la nécessité d'établir des procédures d'urgence pour gérer ces situations liées à la défaillance de votre système ARTIS conformément au Manuel d'utilisation.

Le logiciel sera mis à jour.
