## AVIS URGENT DE SÉCURITÉ SUR LE TERRAIN

Le 17 février 2021

Objet : Action corrective relative à la sécurité sur le terrain visant à remplacer le support de clameau de la liaison du dispositif d'immobilisation de la tête HFD100 utilisé avec les tables d'opération utilisées dans les blocs opératoires ORT400

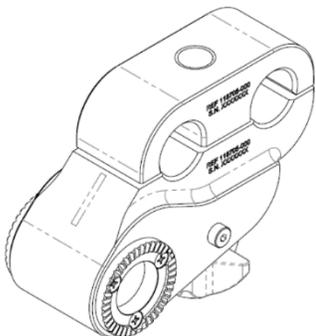
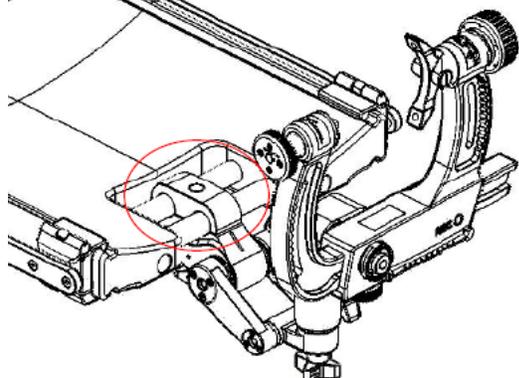
Support de clameau HFD100 Objet de cet avis de rappel	Représentation du support de clameau fixé à la table ORT400

Il a été porté à notre attention la possibilité d'un mouvement rotatif ou d'une déviation du support de clameau de la liaison du HFD100, qui se fixe sur les chevilles parallèles intégrée à la table ORT400, sous l'effet de forces normales ou prévisibles dans le cadre d'une utilisation clinique. Nous avons identifié des limitations dans la conception actuelle, qui contribuent à ce risque potentiel. Un mouvement rotatif au niveau du point de fixation de la table pourrait entraîner un mouvement du DIT (dispositif d'immobilisation de la tête) susceptible de passer inaperçu, ce qui pourrait se traduire par une situation dans laquelle une intervention chirurgicale ou médicale est nécessaire, une situation dans laquelle une navigation doit être ré-établie, ou une situation aboutissant à une durée supplémentaire sous anesthésie pour le patient. Il peut également être difficile de desserrer le support de clameau après utilisation, ce qui pourrait potentiellement entraîner une lésion ergonomique ou la nécessité de prévoir une méthode alternative lors du démontage de l'équipement. Il n'a pas été signalé à IMRIS de blessures associées à ce défaut.

- Le support de clameau existant du HFD100 utilisé avec les tables ORT400 sera remplacé par un composant à la conception améliorée. Le serre-bloc fractionné et la molette manuelle utilisés pour resserrer le composant sur la table sont en cours d'amélioration afin d'assurer une fixation rigide du HFD100 à la table ORT400.

- Assurez-vous que les instructions du manuel d'utilisation liées à un assemblage du système de liaison HFD100 sont suivies pour fournir une fixation rigide.
- Assurez-vous que le support de clameau et les liaisons HFD100 ne bougent pas avant l'utilisation clinique.
