**FSCA-Identifikator: FA-2021-12-005-LUL-007**

**Betreff:** Kurzer Mittelbolzen am Universalhebebügel 670 Twin QRH™

UNIVERSALHEBEBÜGEL 670 TWIN QRH™ (Schnellwechselhaken)

Modell 3156087 und P3156087

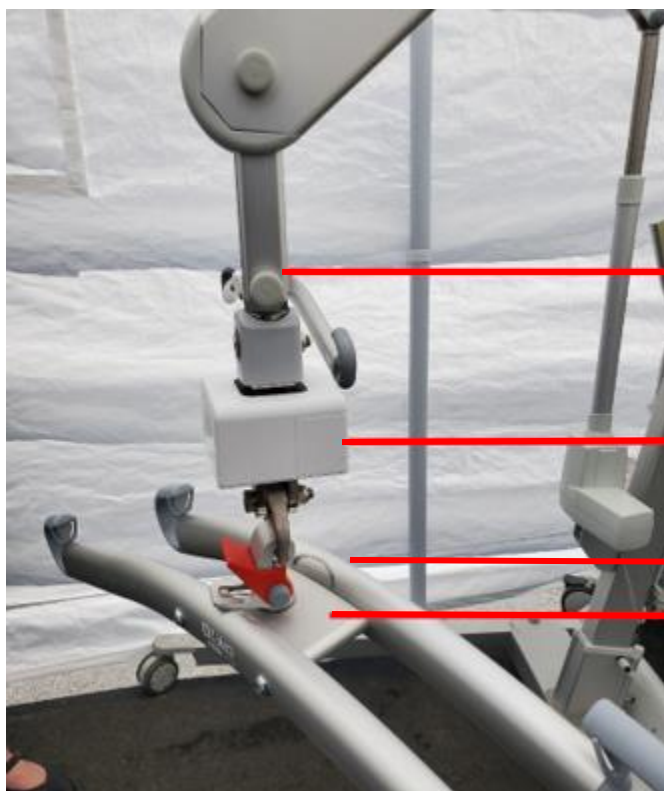
Hillrom hat festgestellt für das Produkt Universalhebebügel 670 Twin QRH™, festgestellt, dass dieses möglicherweise mit einem falschen, kürzeren Mittelbolzen hergestellt wurde. In diesem Fall besteht die Gefahr, dass der Patient stürzt. Die potenziell gefährliche Situation kann auftreten, wenn der Universalhebebügel mit dem kürzeren Mittelbolzen zusammen mit einer Liko® Waage und einer starren (nicht drehbaren) Schnittstelle verwendet wird.

Starre Schnittstelle zwischen Lifter  
und Liko® Waage

Liko® Waage

Kratzer

Universalhebebügel mit  
Schnellwechselhaken™ und  
einem zu kurzen Mittelbolzen

Die Verwendung des Universalhebebügels mit dem kurzen Mittelbolzen in Kombination mit der Liko® Waage (siehe Abbildung 1 oben) kann dazu führen, dass sich der Universalhebebügel nicht mehr frei drehen kann. Das kann zu einem Bruch zwischen dem Universalhebebügel und der Waage führen. Dies kann unter Umständen zu einem Sturz des Patienten führen.

Nach Erhalt des Antwortformulars wird sich Hillrom mit Ihnen in Verbindung setzen, um eine Inspektion Ihres Universalhebebügels zu vereinbaren. Sollten die kurzen Bolzen vorhanden sein, wird Ihr Universalhebebügel entsprechend der vorgesehenen Spezifikation korrigiert.

Benutzen Sie Ihren Universalhebebügel 670 Twin mit QRH™ nicht zusammen mit einer Liko® Waage, bevor eine Inspektion durchgeführt wurde.

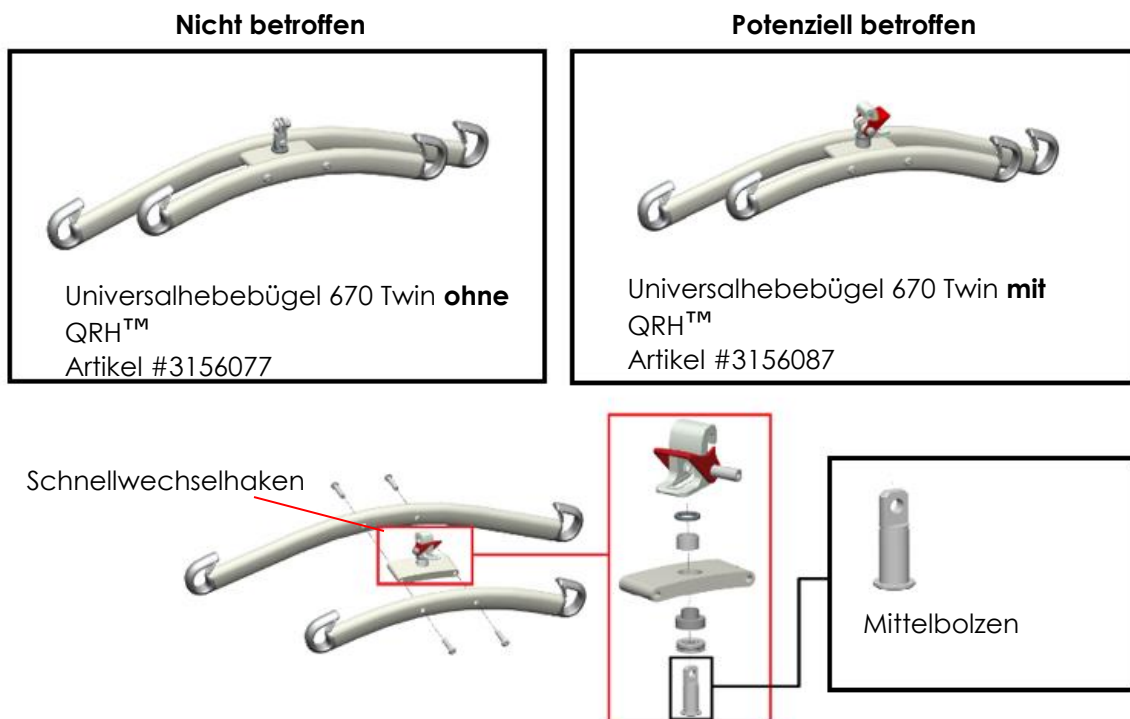
Abbildung 2

Hillrom erhielt eine Meldung über einen Sturz eines Patienten während der Verwendung eines Universalhebebügel 670 Twin QRH™. Die Untersuchung ergab, dass der Fehler darauf zurückzuführen war, dass sich der Schnellwechselhaken (QRH) aufgrund des Kontakts zwischen QRH und Universalhebebügel nicht frei drehen konnte (siehe Abbildung 1 oben). Der Mittelbolzen verhinderte, dass sich der Universalhebebügel 670 Twin in Kombination mit der Liko® Waage drehen konnte.

Es wurde festgestellt, dass dies durch einen Mittelbolzen mit falscher Länge (zu kurz) verursacht wurde, der als Teil des Herstellungsprozesses eingebaut wurde.

Hillrom wird eine Inspektion der möglicherweise betroffenen Geräte in Auftrag geben. Wenn kurze Bolzen erkannt werden, wird Ihr Universalhebebügel entsprechend der vorgesehenen Spezifikation korrigiert.
