Avis de sécurité

Identifiant FSCA : FA-2021-12-005-LUL-007

Objet : Boulon central court sur l'étrier double Universal Twinbar 670 QRH™

UNIVERSAL TWINBAR 670 QRH™ (Quick Release Hook – crochet à dégagement rapide)

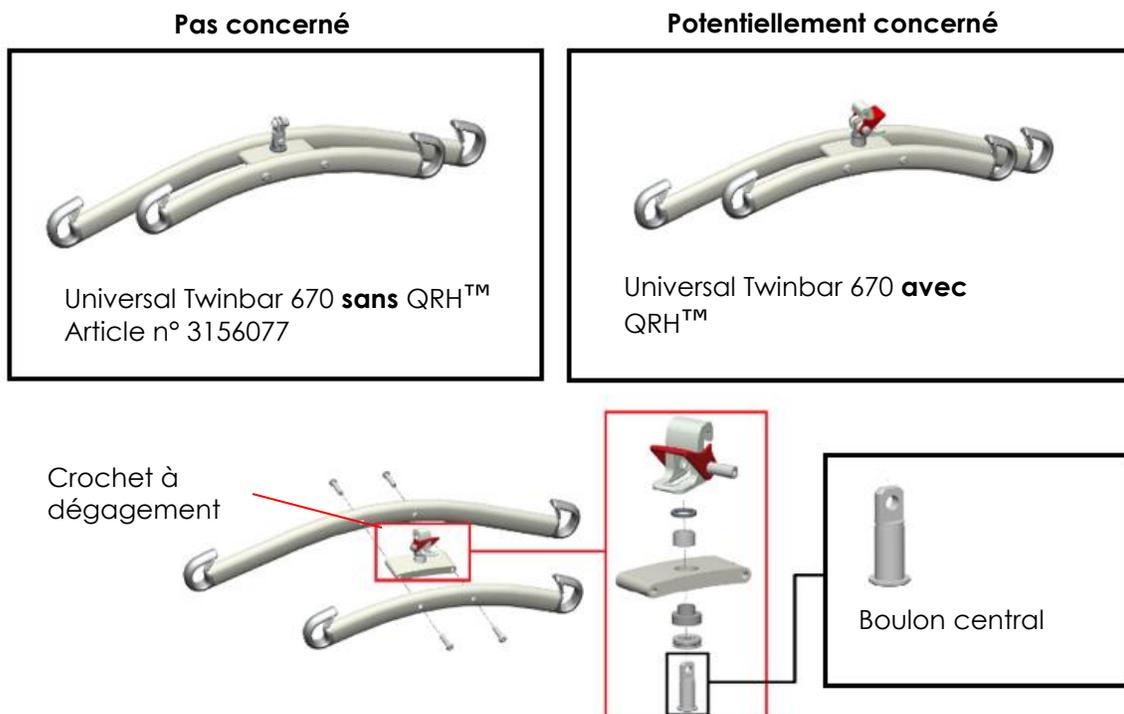
Figure 2

Hillrom a reçu un rapport faisant état de la chute d'un patient lors de l'utilisation d'un étrier double Universal Twinbar 670 QRH™. L'enquête a révélé que cette chute était due à l'incapacité du crochet à dégagement rapide (QRH) à pivoter librement en raison d'un contact entre le QRH et l'étrier double (voir la figure 1 ci-dessus). Le boulon central empêchait l'étrier double Universal Twinbar 670 de pivoter lorsqu'il était utilisé en association avec le pèse-personne Liko®.

Il a été établi que ce problème était dû à l'utilisation d'un boulon central de longueur inappropriée (trop court) lors de la fabrication.

Hillrom vous contactera pour programmer une visite d'inspection de votre étrier double dès réception du formulaire de réponse. Si votre étrier double comporte des boulons courts, ils seront remplacés par des boulons appropriés conformément aux spécifications prévues.
