<b>Hillrom™</b> Hillrom Luleå Nedre Vägen 100, 975 92 Luleå, Svezia	<b>Avviso di sicurezza</b>

**Identificatore FSCA:** FA-2021-12-005-LUL-007

**Oggetto:** Vite centrale più corta - Universal Twinbar 670 QRH™

**Nome commerciale del prodotto interessato:**  
UNIVERSAL TWINBAR 670 QRH™ (Quick Release Hook)

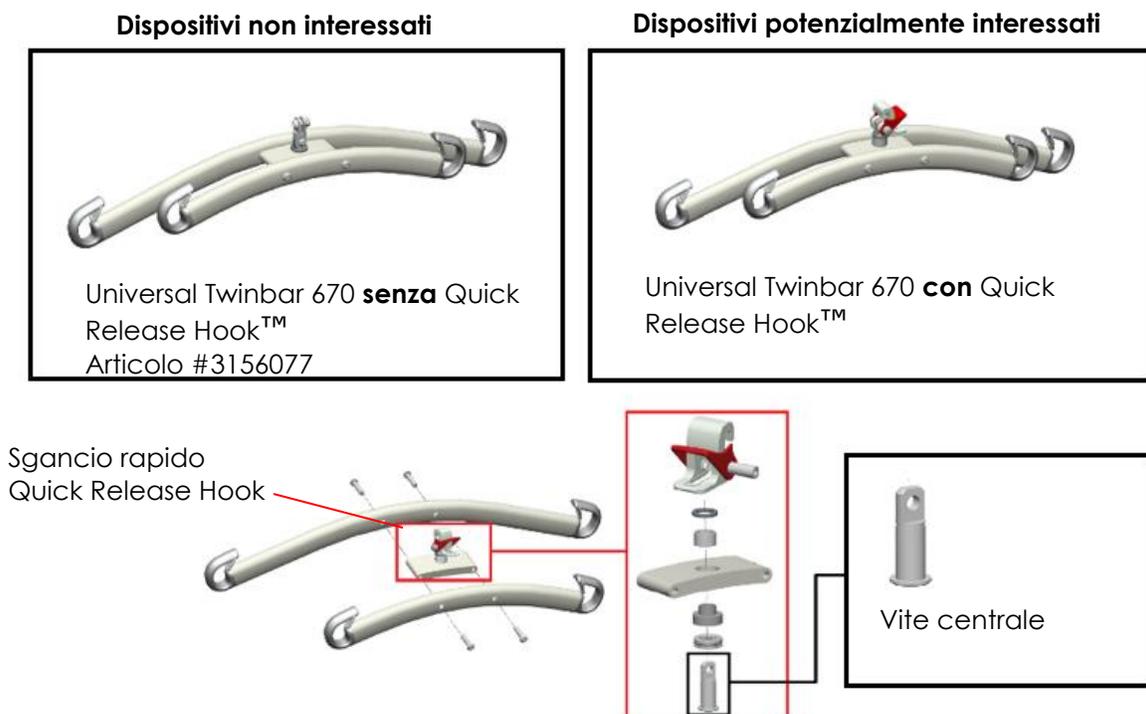
Figura 2

Hillrom ha ricevuto segnalazione della caduta di un paziente durante l'uso dello Universal Twinbar 670 QRH™. L'indagine ha stabilito che il problema è causato dall'impossibilità del sistema a sgancio rapido (Quick Release Hook) di ruotare liberamente a causa del contatto tra il Quick Release Hook e il Twinbar (vedere figura 1 in alto). La vite centrale impedisce la rotazione dello Universal Twinbar 670 se usato insieme al bilancino Liko®

a causa, come da noi verificato, di una vite centrale di lunghezza inadeguata (troppo corta) installata durante il processo di produzione.

Hillrom organizzerà un' ispezione delle unità potenzialmente interessate. Se si dovesse verificare la presenza della vite più corta, il Twinbar sarà corretto secondo le specifiche previste.
