**syngo.via RT Image Suite auf**  
Servern mit der Software *syngo.via* VB60 nach einem Upgrade  
CT-Scanner mit *syngo.CT* VA40A nach einem Upgrade

**Sicherheits- und Warnhinweis CT004/22/S**

**Betreff: Automatische Änderung der Standardeinstellung für den Arbeitsablauf zur Patientenmarkierung nach einem Upgrade auf die neue Version von RT Image Suite mit der Software *syngo.via* VB60 oder *syngo.CT* VA40**

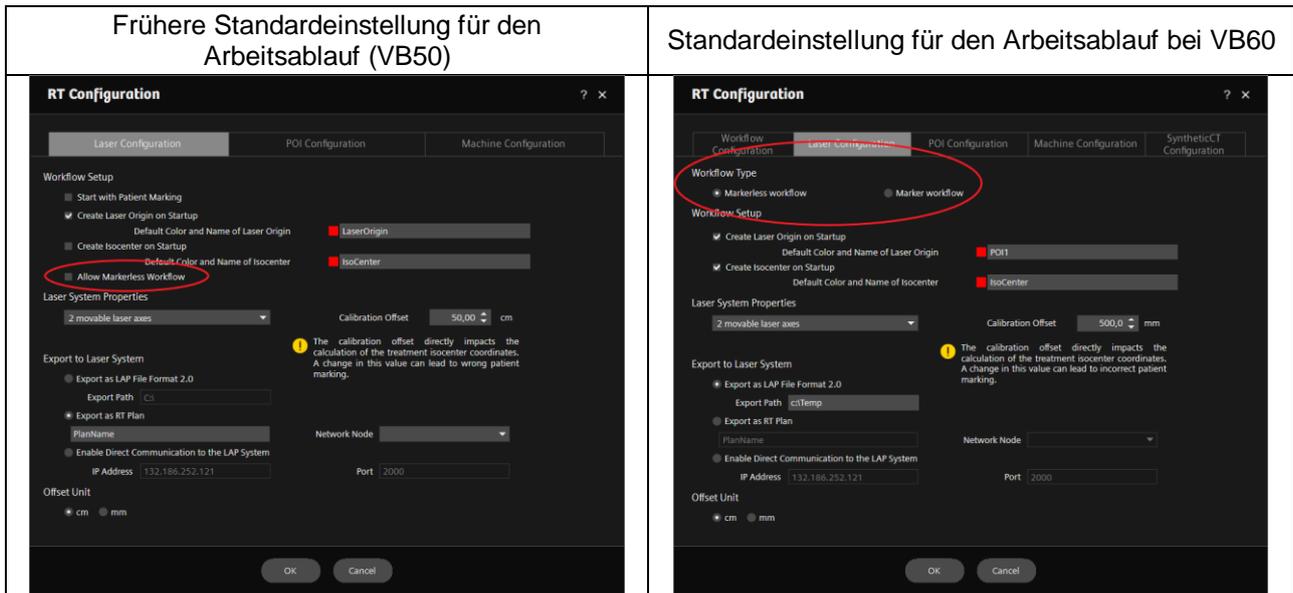
In RT Image Suite-Versionen vor *syngo.via* VB60 / *syngo.CT* VA40 war die Workflow-Konfiguration „Markierungslosen Arbeitsablauf ermöglichen“ in den Einstellungen unter Laserkonfiguration standardmäßig deaktiviert (vgl. Abb. 1 unten, linke Spalte). Nach einem Upgrade von RT Image Suite auf VB60 ändert sich diese Einstellung bei VB60 im neuen Abschnitt „Arbeitsablauftyp“ unter Laserkonfiguration automatisch und ohne explizite Benachrichtigung zu „Markierungsloser Arbeitsablauf“ (vgl. Abb. 1 unten, rechte Spalte).

Abb. 1: Vergleich der Standardeinstellung für den Arbeitsablauf in VB60 und früheren Versionen (Beispiel: VB50)

Wenn vor dem Upgrade ein Arbeitsablauf mit Markierung verwendet wurde, werden nach dem Upgrade die Laser-Offset-Koordinaten im Schritt Patientenmarkierung nicht mehr auf Basis der Markierungsposition berechnet. Wenn die röntgendichten Markierungen nicht wie in der „Gebrauchsanweisung“ (GA) beschrieben an der Laser-Nullposition platziert werden, kann dies dazu führen, dass im Schritt Patientenmarkierung falsche Laser-Offset-Koordinaten angezeigt werden.

Bitte prüfen Sie nach einem Upgrade von RT Image Suite auf VB60 die Einstellungen unter Laserkonfiguration in der RT-Konfiguration und stellen Sie den Arbeitsablauftyp entsprechend Ihrem tatsächlichen Arbeitsablauf ein. Zusätzlich wird generell empfohlen, „nach jeder Änderung am externen Lasersystem oder einer Änderung in der Softwareanwendung das Verfahren zur Qualitätssicherung durchzuführen“ (vgl. GA, Kapitel 2.6 und 4), um sicherzustellen, dass die Laserkoordinaten korrekt berechnet werden.

Es muss lediglich geprüft werden, ob der Standard-Arbeitsablauftyp korrekt ist. Es ist kein technisches Update erforderlich.
