**DRINGENDE SICHERHEITSINFORMATION**

Tibiakomponenten / Modulare Gelenkpaarungen,  
Endo-Modell – M Modulares Kniegelenk-Prothesensystem

Tibiakomponenten,  
Endo-Modell SL Rotations- und Scharnierknie-Prothesensystem

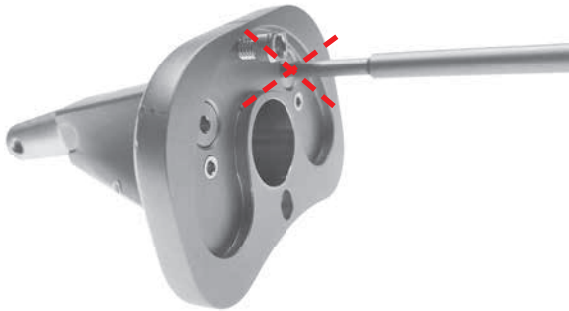
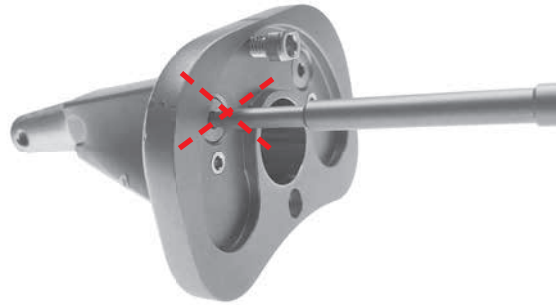
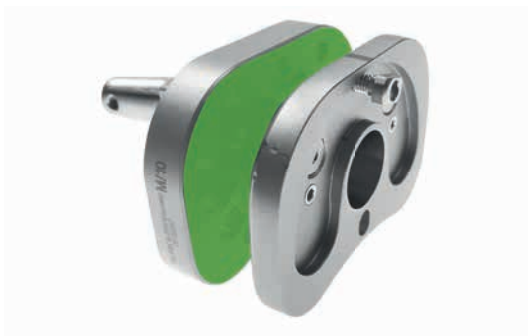
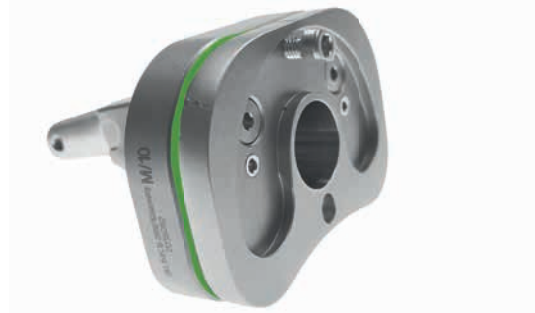
### Endo-Modell SL

Wenn ein proximaler Tilastan-Spacer verwendet werden soll und entweder eine oder beide Blindschrauben der modularen Tibiakomponente nicht gelockert werden kann, ist folgende modifizierte Operationstechnik durchzuführen.

= Schraubenentfernung unmöglich?

Es ist darauf zu achten, dass ein homogener Zementmantel zwischen dem proximalen Tilastan-Spacer (ganz & halb) und der modularen Tibiakomponente gewährleistet ist. Der Zementmantel sollte 1-2 mm dick sein.

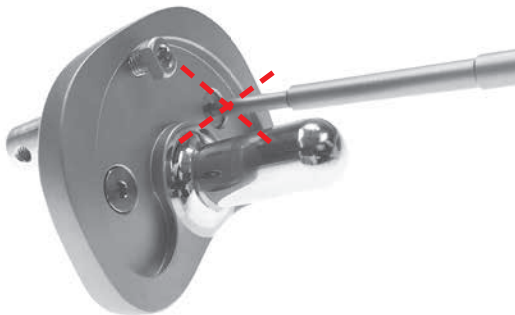
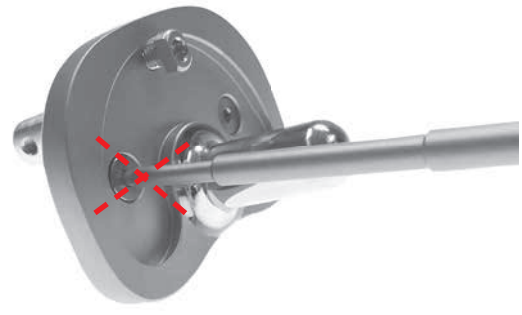
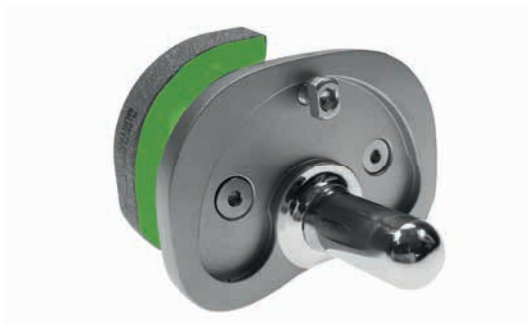
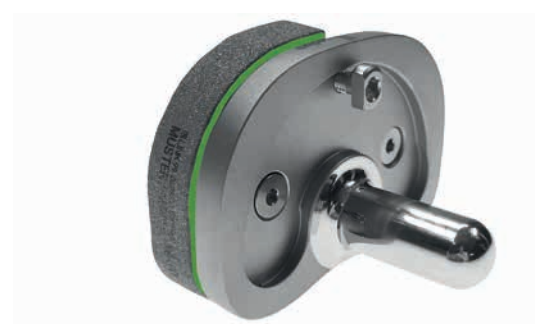
### Endo-Modell – M

Wenn ein proximaler Tilastan-Spacer verwendet werden soll und entweder eine oder beide Blindschrauben der modularen Tibiakomponente nicht gelockert werden kann, ist folgende modifizierte Operationstechnik durchzuführen.

= Schraubenentfernung unmöglich?

Es ist darauf zu achten, dass ein homogener Zementmantel zwischen dem proximalen Tilastan-Spacer (ganz & halb) und der modularen Tibiakomponente gewährleistet ist.  
Der Zementmantel sollte 1-2 mm dick sein.
